Onderwerp: RE: Monitoring leeflaag aagtenbelt Beverwijk ODIJ-Z-19-069630 NH037500251

Visuele inspectie leeflaag Aagtenpark te Beverwijk 2019

17 december 2019

In opdracht van Gemeente Beverwijk is Tauw in 2018 gestart met de monitoring van de leeflaag van het Aagtenpark in Beverwijk. Onderhavig rapport betreft een overzicht van de tweede monitoringsronde met conclusies van 2019.

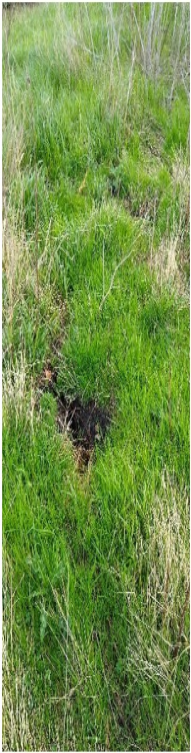
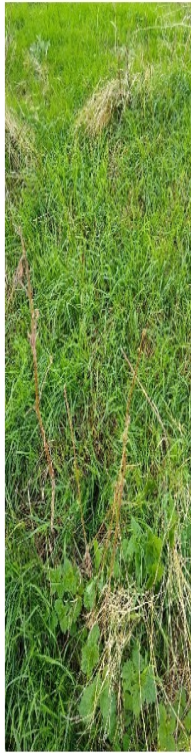
Foto 11 Scheuren bij talud welerbaan

Foto 12 Scheuren bij talud welerbaan

| Onderdeel | Overschrijding signaalwaarde | Actie | opmerkingen | Wanneer |
|--|--|---|--|--|
| Beschadigingen aan de leeflaag | Konijnenholen, molshopen, graafgangen op het maaiveld en scheuren in het talud | Dichten van gaten en graafgangen | Om konijnenholen en molshopen te voorkomen is het aan te bevelen om kwetsbare delen van het terrein, zoals (steile) taluds ongeschikt of ontoegankelijk te maken voor konijnen. Anderzijds kan de dierlijke populatie in stand gehouden worden middels schadebestrijding door jacht. | Uitgangspunt is dat herstel op kwetsbare terreindelen, zoals taluds, binnen één jaar wordt uitgevoerd. |

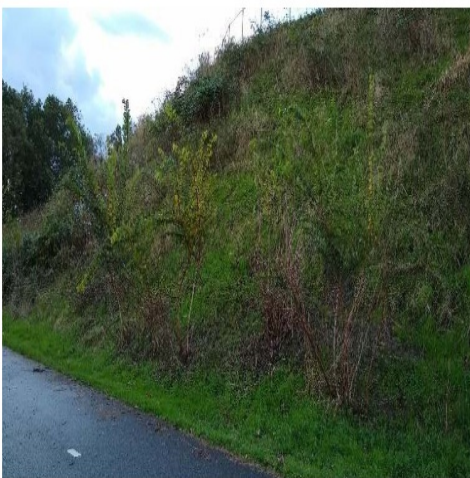
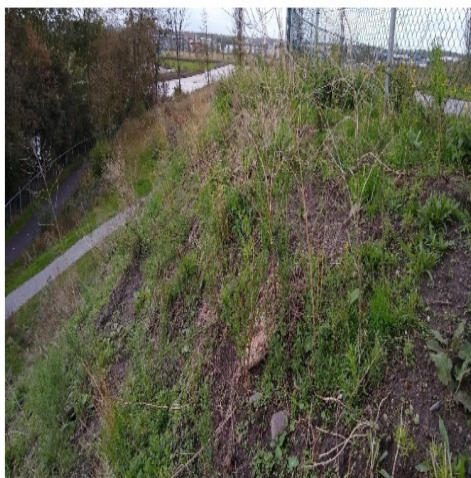
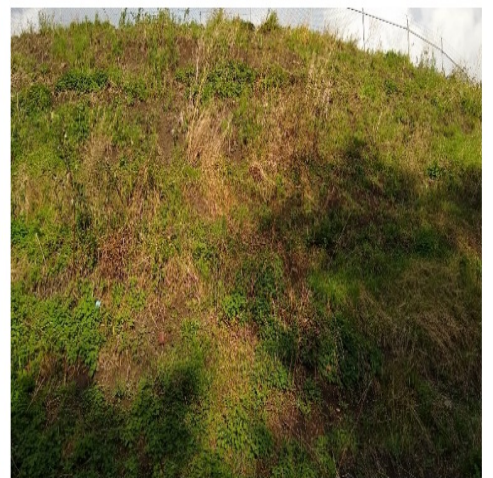
- Aan de oostkant van wielervedbaan is het talud droog en matig begroeid. Wel is er een sterke toename van de begroeiing geconstateerd in vergelijking met 2018. Als gevolg hiervan is de bodem niet verder gaan schuiven (zie foto's 15, 16 en 17 in bijlage 4). Aangezien er geen bodemvreemd materiaal aangetroffen was is besloten om geen proefboringen te plaatsen om de leeflaag dikte te bepalen. Naar aanleiding van het bovengenoemde kan worden gesteld dat de leeflaag voldoende is, maar wel een aandachtspunt blijft
- Op het looppad bovenop de heuvel aan de zuidkant van het Aagtenpark is het afdekdoek door wegspoeling aan de oppervlakte gekomen, onder de schelpenverharding door (foto 81 in bijlage 4)
- Aan de noordkant van het Aagtenpark is een verschuiving in het talud waargenomen (foto's 87a en 87b in bijlage 4). Als gevolg hiervan is puin aan de oppervlakte gekomen

Foto 15 Talud welerbaan

Foto 16 Blootligging talud welerbaan

Foto 17 Talud welerbaan

| Onderdeel | Overschrijding signaalwaarde | Actie | opmerkingen | Wanneer |
|--|--|---|--|--|
| Afname van de dikte van de leeflaag | - | Indien tijdens de visuele inspectie in 2020 op de locaties de verzakkingen zichtbaar zijn en de begroeiing niet is toegenomen bevelen wij aan om de dikte van de leeflaag tijdens de inspectieronde te onderzoeken door een aantal boringen in het talud te plaatsen. | De leeflaag aan de noordkant van wielerbaan is naar verwachting nog voldoende. De leeflaag aan de zuidkant is niet afgenomen in vergelijking met 2018. Beide locaties blijven een aandachtspunt | Oktober 2020 |

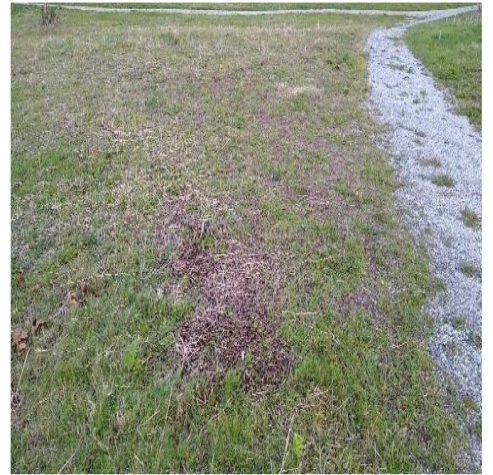
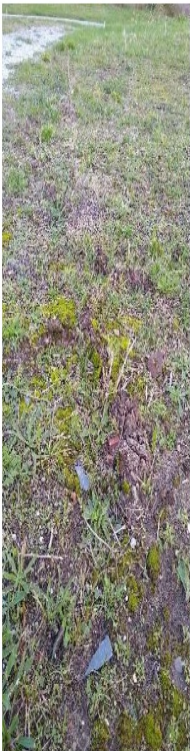
- Over het gehele terrein zijn meerdere konijnenholletjes, molshopen en enkele mollenritten aangetroffen (foto's 20 en 21 in bijlage 4). Ter plaatse van de hollen of ritten is geen stortmateriaal waargenomen. Wat duidt op het slechts graven in de leeflaag
- Aan de oostkant van de wielervedaan zijn in het talud meerdere scheuren aangetroffen in het maaiveld (zie foto's 11 en 12 in bijlage 4). De scheuren lijken echter in vergelijking met 2018 minder diep en dichter begroeid. Aangezien er geen bodemvreemd materiaal aangetroffen was is besloten om geen proefboringen te plaatsen om de leeflaag dikte te bepalen. Naar aanleiding van het bovengenoemde kan worden gesteld dat de leeflaag voldoende is, maar wel een aandachtspunt blijft

Foto 20 Mollenrit

Foto 21 Mollenritten

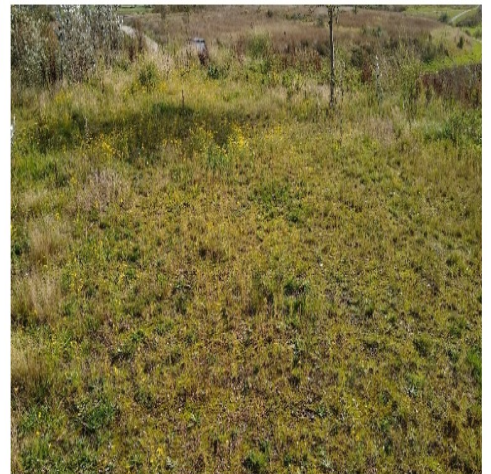
- Op meerdere locaties is op het maaiveld steen- en puinhoudend materiaal aangetroffen. Met name op de berg aan de noordwestzijde zijn meerdere stukjes steen en puinhoudend materiaal aangetroffen. De mate van het bodemvreemde materiaal is door de toename in de vegetatie minder zichtbaar geworden
- Aan de noordwestzijde van de berg is asbestverdacht materiaal aangetroffen op het maaiveld (zie foto 36 in bijlage 4). Hetzelfde stukje was vorig jaar ook aangetroffen. Op 25 oktober 2019 het onderhavige stukje asbesthoudend plaatmateriaal door ODIJ aangetroffen en verwijderd (zie bijlage 3).

Foto 35 Puindeeltjes door de begroeiing van het maaiveld

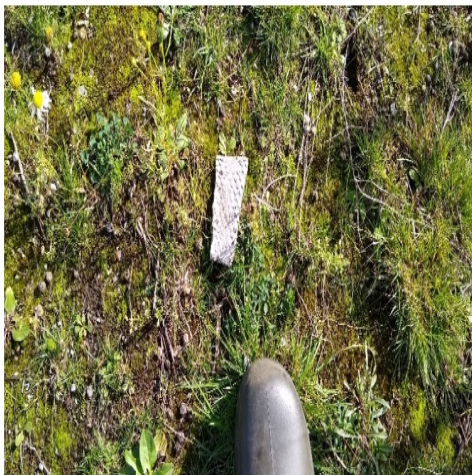
Foto 36 Asbestverdacht materiaal

| Onderdeel | Overschrijding signaalwaarde | Actie | opmerkingen | Wanneer |
|--|--|---|--|--|
| Stortmateriaal aan maaiveld | Op het maaiveld zijn meerdere verdachte | asbestverdachte materialen van de locatie te verwijderen | | |

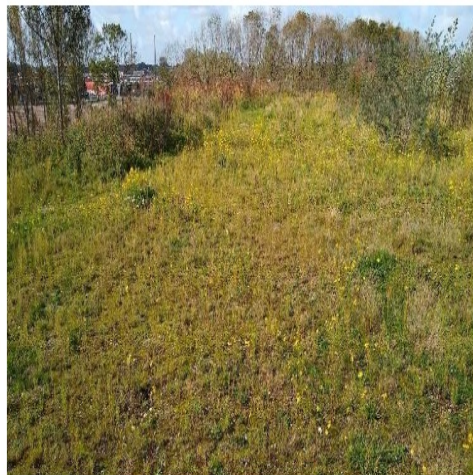
Foto 37 Puindeeltjes op het maaiveld

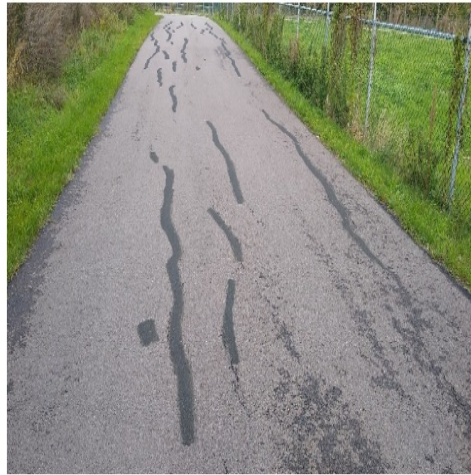
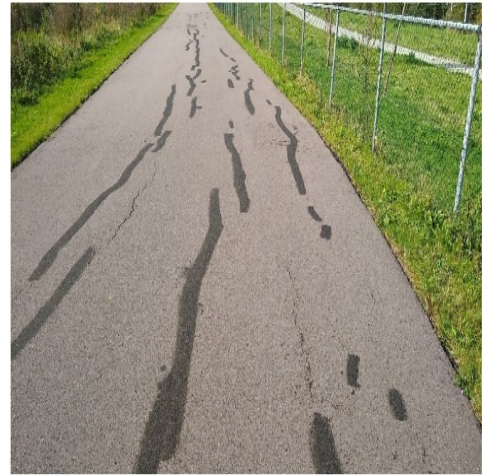
- In het asfalt van de wielervedbaan zijn de scheuren van vorig jaar gedicht. Er zijn wel nieuwe beginnende scheurtjes waargenomen
- In het asfalt van het openbare fietspad zijn verschillende bulten en verzakkingen zichtbaar. Er zijn door de verzakkingen beginnende scheuren te zien

Foto 52 Wielerbaan, voormalige gaten zijn gerepareerd.

Foto 53 Wielerbaan, voormalige gaten zijn gerepareerd.

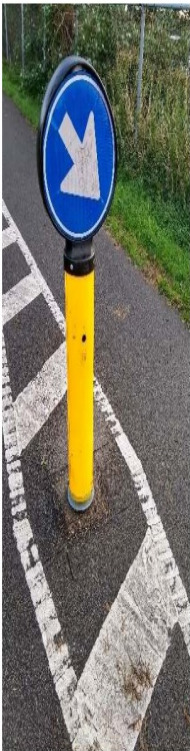
Foto 80 paal beschadigd

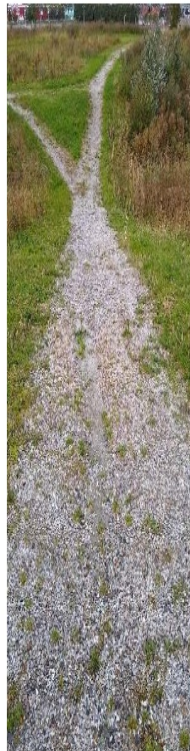
Foto 81 doek zichtbaar door wegspoelen

| Onderdeel | Overschrijding signaalwaarde | Actie | opmerkingen | Wanneer |
|--|--|---|--|--|
| Afname schelpenverharding op het looppad | Afdekdoek door wegspoeling aan de oppervlakte gekomen | Leeflaag herstellen.* | | Voorgesteld wordt om herstel binnen één jaar uit te voeren. |

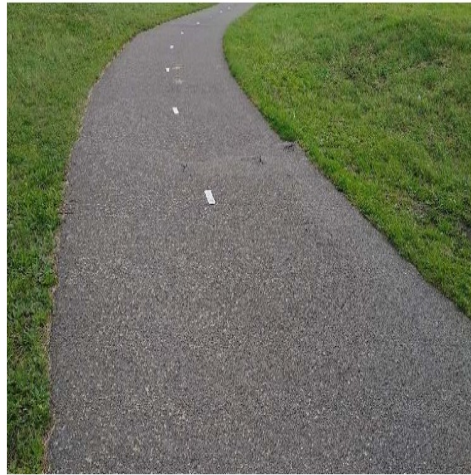
Foto 84 Verzakkingen in het asfalt

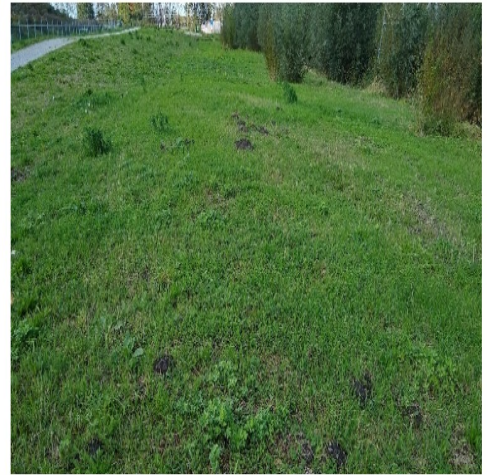
Foto 85 Mollengaten

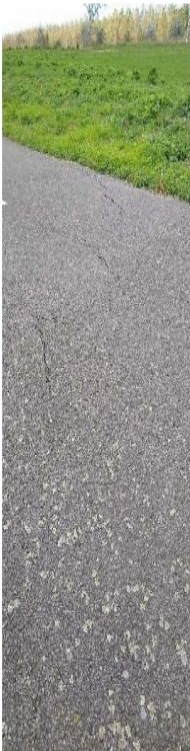
Foto 86 fietspad bobbels en scheuren

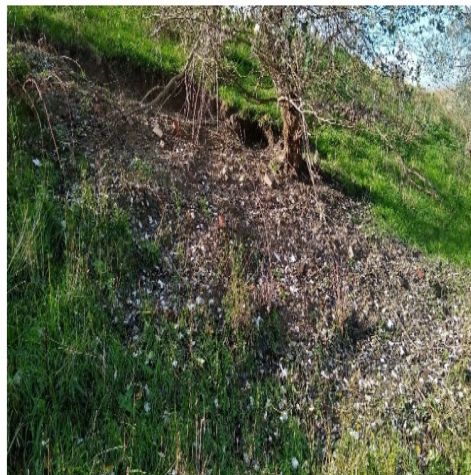
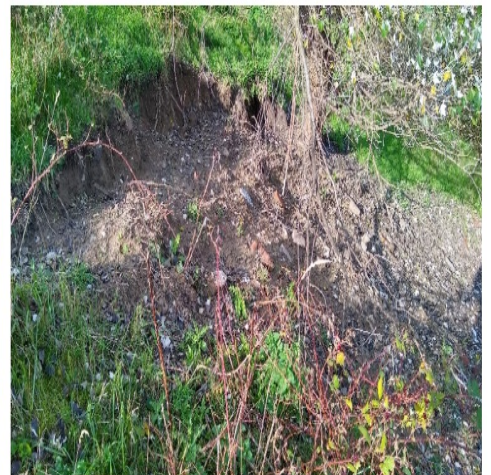
Foto 87a verschuiving in talud

Foto 87b verschuiving in talud
