Visuele inspectie leeflaag Aagtenpark te Beverwijk 2021

22 november 2021

Titel	Visuele inspectie leeflaag Aagtenpark te Beverwijk 2021
Opdrachtgever	Gemeente Beverwijk
Projectleider	[REDACTED] - [REDACTED]
Auteur(s)	[REDACTED]
Uitvoering meet- en inspectiewerk	[REDACTED] [REDACTED] [REDACTED]
Projectnummer	1266817
Aantal pagina's	7
Datum	22 november 2021
Handtekening	[REDACTED]

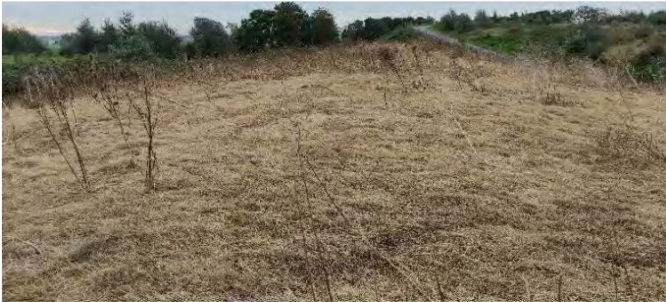
- Een opvallende verandering is dat er schapen lopen op het steile talud bij de wielerved. Er zijn veel kale plekken te zien (o.a. foto 11, 12, 16, 17, 45, 152, 164). Vooral bij 16 en 17 lopen de schapen paadjes op het talud. Vooralsnog zijn er geen verzakkingen veroorzaakt (behalve bij foto 152). Het wordt afgeraden om de schapen op de taluds te laten grazen in de toekomst, juist de wortels van de begroeiing voorkomt mogelijke verschuivingen. Op de huidige plek zijn al eens verzakkingen geweest. Aan de andere kant van het fietspad (noordzijde) hebben de schapen ook gelopen, hier is dat geen enkel probleem

Foto 1: 11 Maaiveld wielerbaan

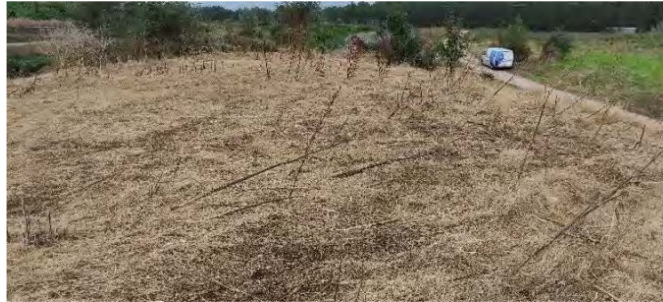
Foto 2: 12 Maaiveld wielerbaan

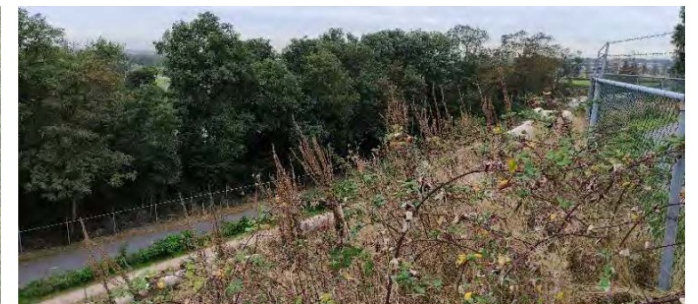
Foto 6: 16 Talud wielerbaan

Antwoord: De schapen zorgen voor een goede verdichting van de leeflaag. Ook halen de schapen juist de onwenselijke begroeiing weg en laten het gras en de wortels intact. Wel is het verstandig het talud goed te blijven monitoren op eventuele verschuivingen. Eventueel kunnen we het talud voorzien van grasprotector om zodoende de ondergrond te stabiliseren. Deze maatregel is wel voorzien, maar wordt pas uitgevoerd als dit nodig is.

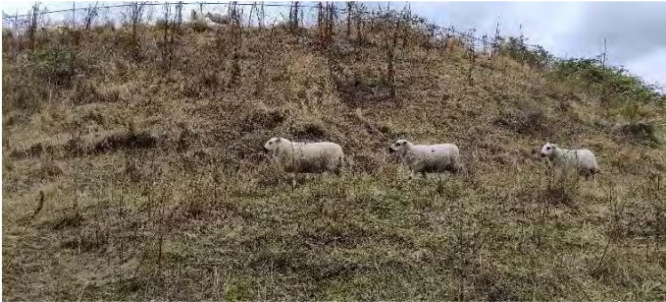
Foto 7: 17 Talud wielerbaan

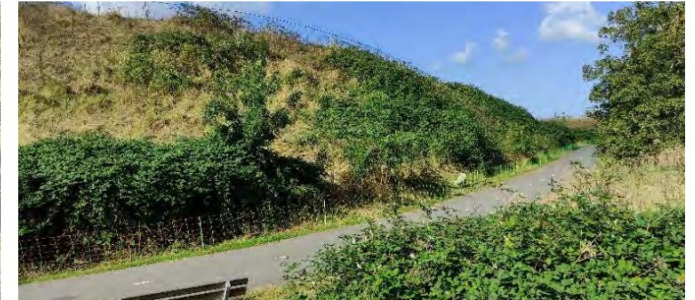
Een opvallende verandering is wel dat er schapen lopen op het steile talud bij de wielerveding. Er zijn veel kale plekken te zien. vooralsnog veroorzaakt dit geen verzakkingen. Het lijkt me in het algemeen zeer af te raden om de schapen op de taluds te laten grazen in de toekomst, juist de wortels van de begroeiing voorkomt mogelijke verschuivingen. Op de huidige plek zijn al eens verzakkingen geweest.

Foto 27: 45b schapen op het tablud

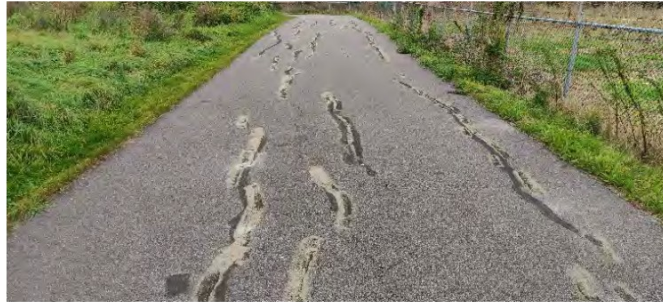
Foto 32: 52 scheuren wielerbaan gedicht

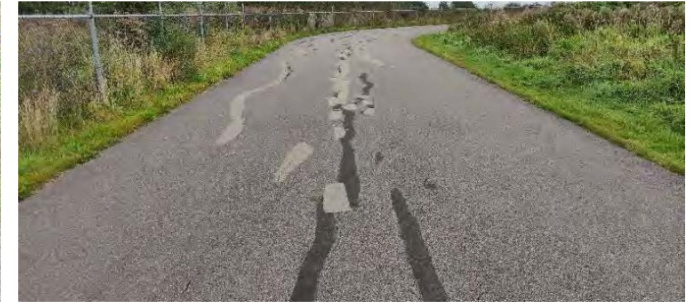
Foto 33: 53 scheuren wielerbaan gedicht

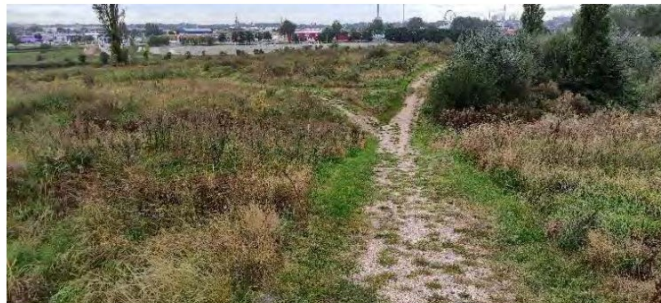
Enkele weinig gebruikte wandelpaden (schelpenpaden) dreigen op een aantal plaatsen te worden overwoekerd.

Foto 47: 81 pad raakt steeds meer overwoekerd

Antwoord: Vooralsnog wordt hier geen actie ondernomen.

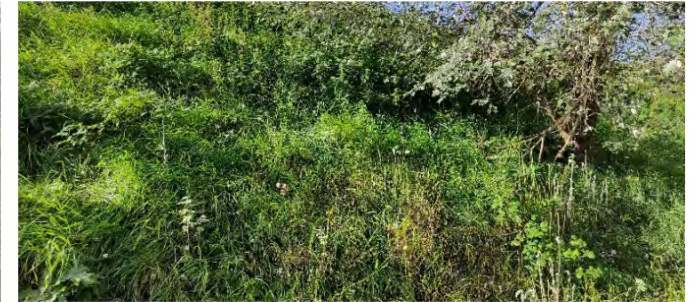
Foto 57: 87 begroeid talud

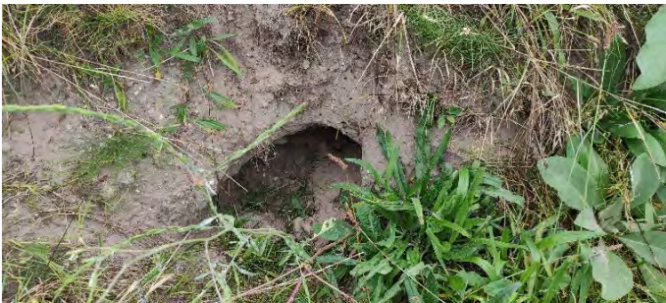
Op het hele terrein zijn minder konijnenholen en molshopen/ritten te zien dan in 2020 al is dit door de toenemende begroeiing steeds slechter te beoordelen. Ik heb dit jaar geen konijnen zien lopen maar volgens wandelaars zitten ze er nog volop. Ik heb ook geen verse holen gezien maar die zullen vooral in de begroeide plekken zitten.

Foto 58: 88 konijnenhol konijnenholen

Onderdeel	Overschrijding signaalwaarde	Actie	opmerkingen	Wanneer
Beschadigingen aan de leeflaag	Konijnenholen, molshopen, graafgangen op het maaiveld en scheuren in het talud	Dichten van gaten en graafgangen	Om konijnenholen en molshopen te voorkomen is het aan te bevelen om kwetsbare delen van het terrein, zoals (steile) taluds ongeschikt of ontoegankelijk te maken voor konijnen. Anderzijds kan de dierlijke populatie in stand gehouden worden middels schadebestrijding door jacht.	Uitgangspunt is dat herstel op kwetsbare terreindelen, zoals taluds, binnen één jaar wordt uitgevoerd.
Afname van de dikte van de leeflaag	-	Indien tijdens de visuele inspectie in 2022 op de locaties de verzakkingen zichtbaar zijn bevelen wij aan om de dikte van de leeflaag tijdens de inspectieronde te onderzoeken door een aantal boringen in het talud te plaatsen.	Het wordt afgeraden om de schapen op de taluds te laten grazen in de toekomst, juist de wortels van de begroeiing voorkomt mogelijke verschuivingen.	-

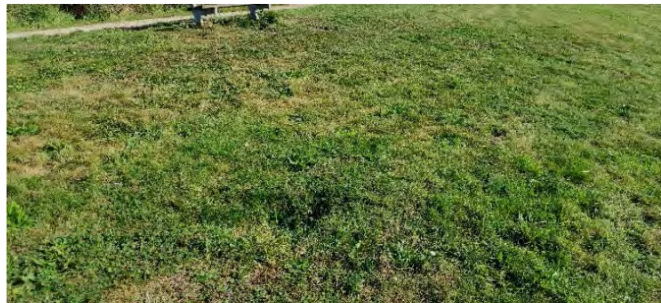
Foto 59: 89 konijnenholen

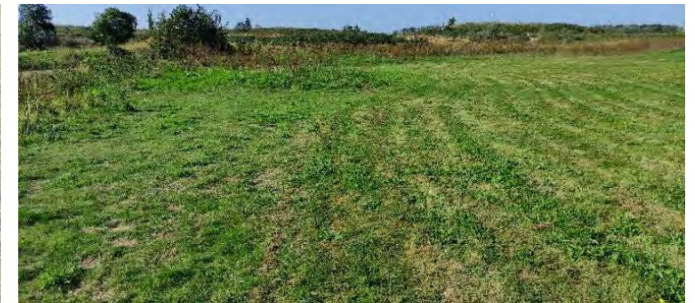
Foto 60: 90 konijnenholen

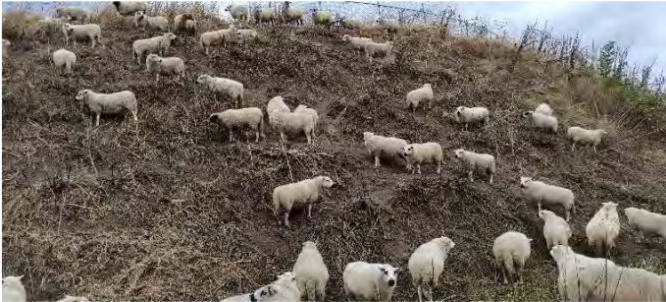
Foto 61: 152 Schapen op het talud

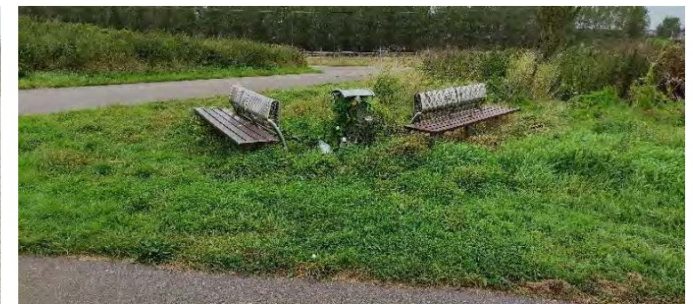
Verder valt hier op dat de bankjes en prullenbakken op de wielersbaan dreigen te worden overwoekerd en de prullenbakken zijn overvol; ze lijken niet te worden geleegd.

Foto 66: 157 bankjes en prullenbak worden overwoekerd

De prullenbakken en banken op het BRC terrein zijn door de gemeente Beverwijk geschonken aan de BRC. Zij maken hier echter geen gebruik van en ze willen van de banken en prullenbakken af. Na overleg met de gemeente zouden de prullenbakken en banken worden weggehaald. [REDACTED] zou dit met de BRC [REDACTED]

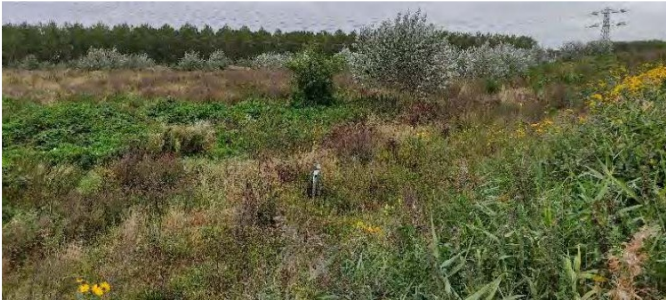
Het wandelpad (klein rondje) bij de wielersclub is nog steeds niet onderhouden en onbegaanbaar/helemaal verdwenen.

Foto 67: 158 wandelrondje geheel overwoekerd

Antwoord: Door het weinige gebruik van dit halfverhardingspad (houtsnipperpad) is het verdwenen. Is het wenselijk om dit pad te herstellen als er zo weinig gebruik van wordt gemaakt?

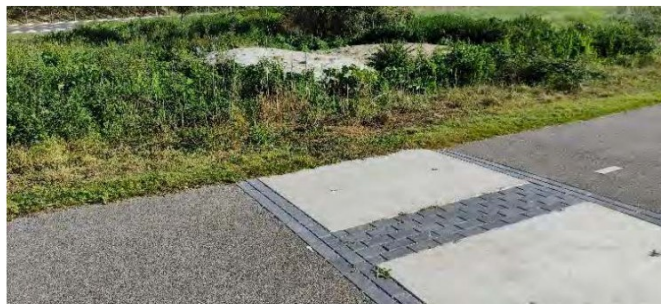
- Op het gehele terrein is op de licht begroeide plekken puin (fijn/middel) aan het maaiveld te zien. Aangezien dit ook in de voorgaande jaren is waargenomen kan worden aangenomen dat het puin van de deklaag is. Het puin wordt steeds beter zichtbaar wordt door uitspoeling
- Schelpenpaden en het wandelpad bij de wielerved dreigen overwoekerd te worden. Hierdoor kan er geen goede inspectie hiervan plaatsvinden (foto's 20, 81, 159)
- Aan de Noordzijde is er naast het fietspad een hoop zand en een hoop beton geplaatst (foto's 162, 163)

Aan de Noordzijde is er naast het fietspad een hoop zand en een hoop beton gedumpt

Foto 71: 162 gedumpt beton en zand

Antwoord: Dit heeft te maken met onderzoek naar de duiker. Dit wordt na het vervangen van de duiker weggehaald.

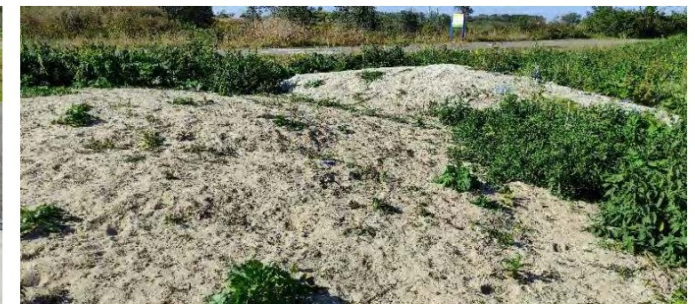
Foto 72: 163a zand en beton dump

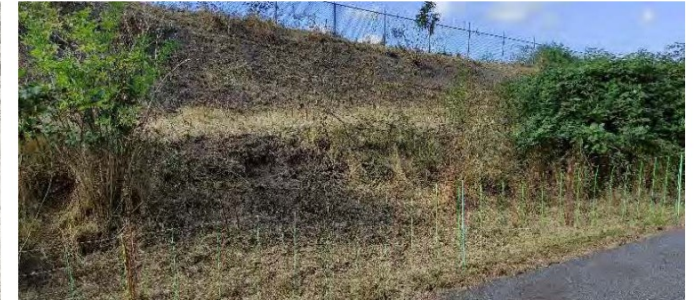
Foto 75: 164 Talud wielerbaan

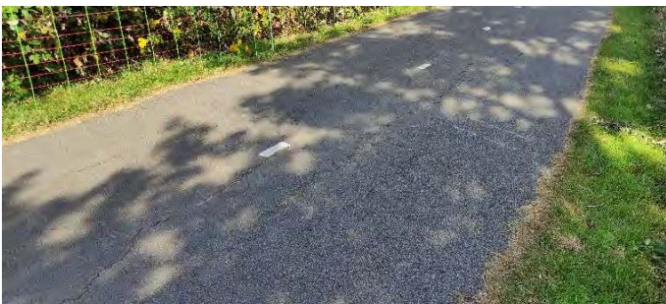
Asfalt openbare fietspad; een aantal scheuren en een rare bulten maar deze zijn al gemarkeerd dus ik verwacht dat dit binnenkort gerepareerd wordt.

Foto 76: 165 scheuren fietspad

Antwoord: Het herstellen van het fietspad, niet zijnde de wielersbaan, staat voor dit jaar in de planning maar zal pas uitgevoerd worden nadat de duiker onder de fly-over A22 is vervangen. Het fietspad zal nl. worden gebruikt als aanvoerroute voor het materieel en materiaal voor de duiker.

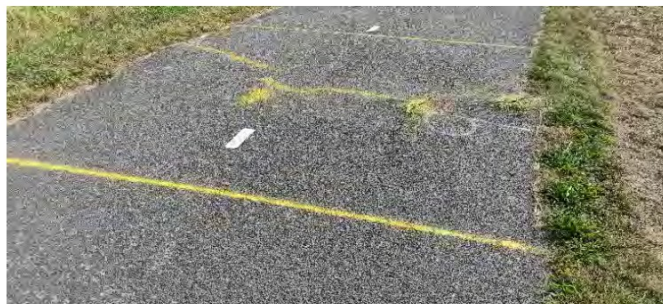
Foto 77: 166 scheuren

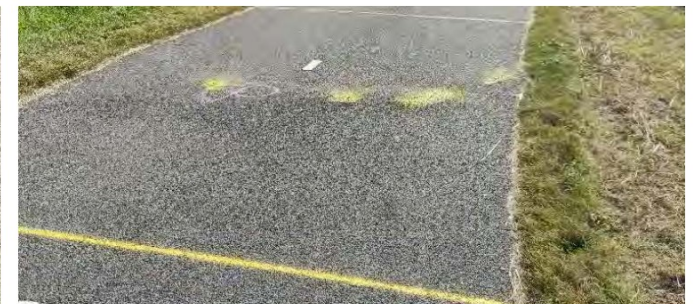
Foto 78: 167 scheuren
