**Keuringsdienst
voor Wonen**

Datum : 13 maart 2023
Onderwerp : Specialistisch onderzoek
Projectnr. : D2023-0364

1 Aanleiding rapportage

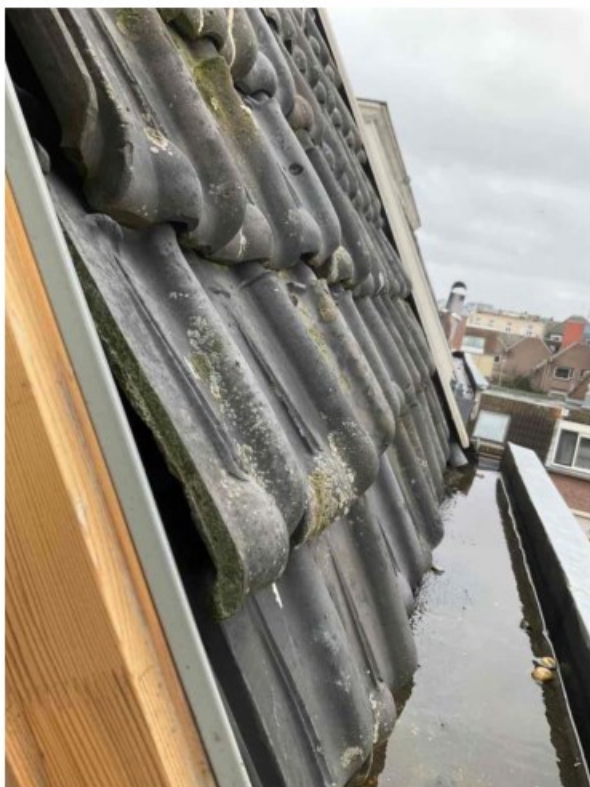
Overview rechterzijde - achterzijde object.

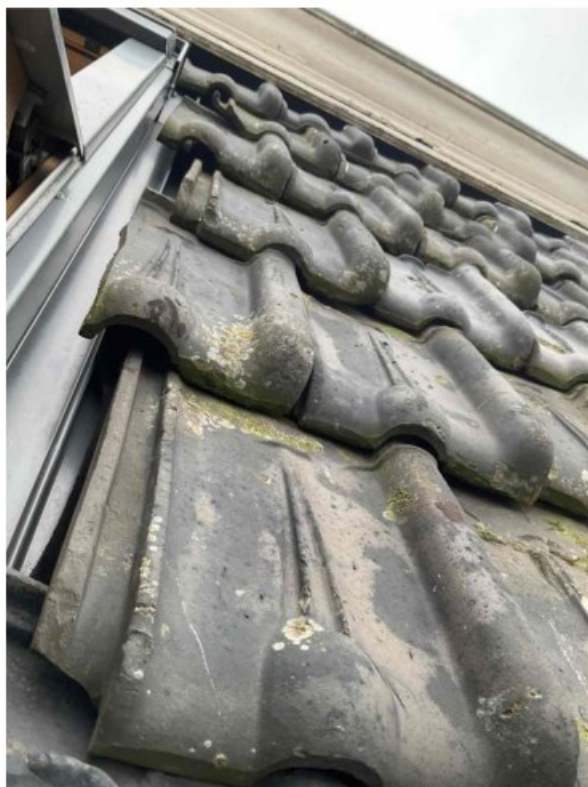
Er is een minimale ruimte langs het (Velux) dakraam geconstateerd.

- Ten tijde van de inspectie is er geen vleermuis ("Kraamverblijf" en of "Winterverblijf") aangetroffen. De openingen die zijn aangetroffen kunnen -indien wenselijk- dichtgemaakt worden om te voorkomen dat de openingen "Zomerverblijven" of "Paarverblijven" worden.

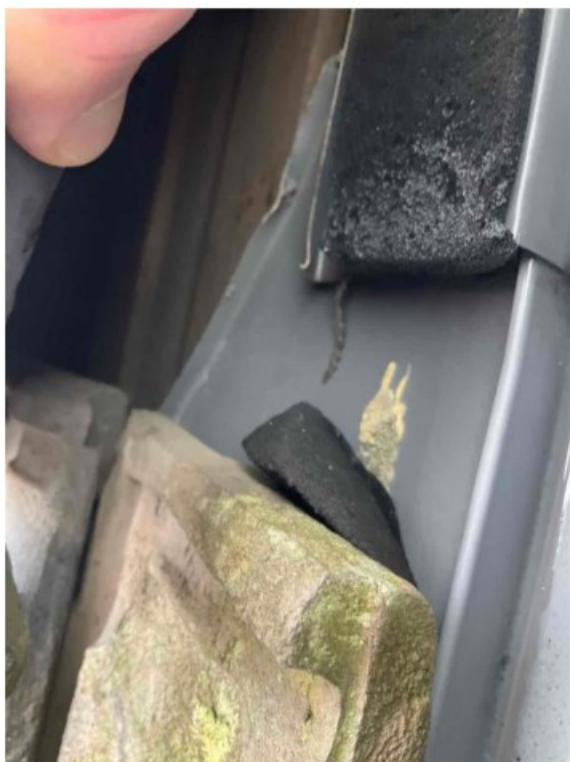
Controle achter/ onder de dakpannen.

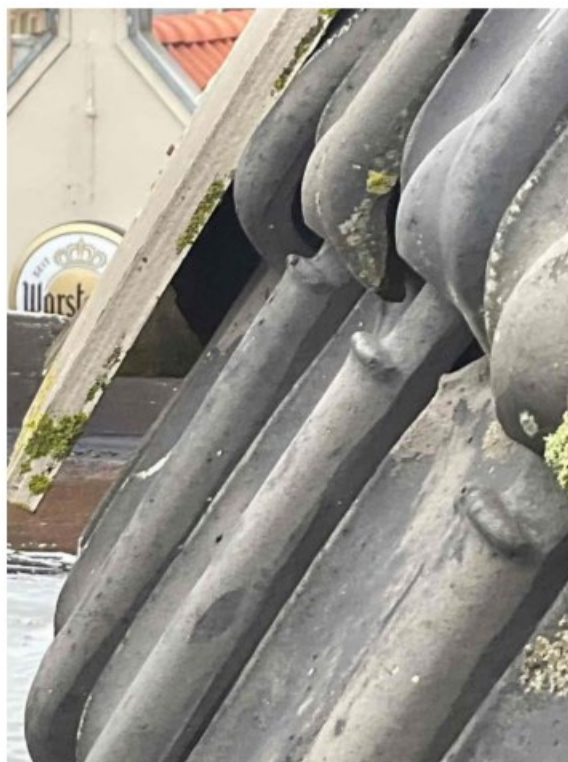
Onder de daklijsten/ hoeklijsten is er geen
vleermuis aangetroffen.

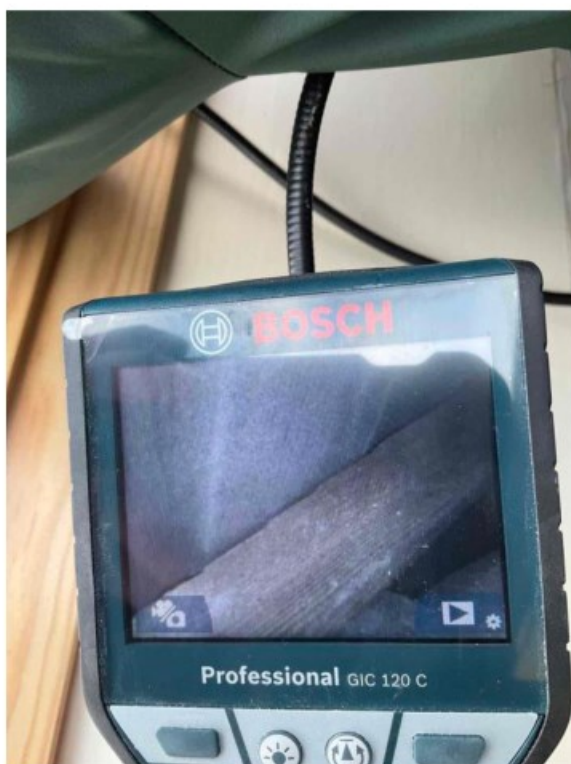
Endoscopische beelden laten geen discrepanties zien. Hier is geen dwergvleermuis aangetroffen ten tijde van de inspectie.

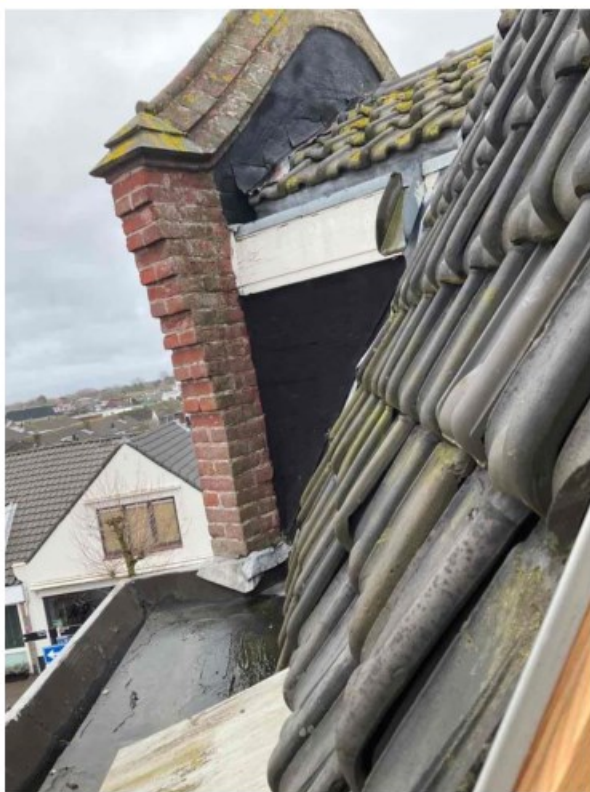
Overview linkerzijde van de zijgevel.

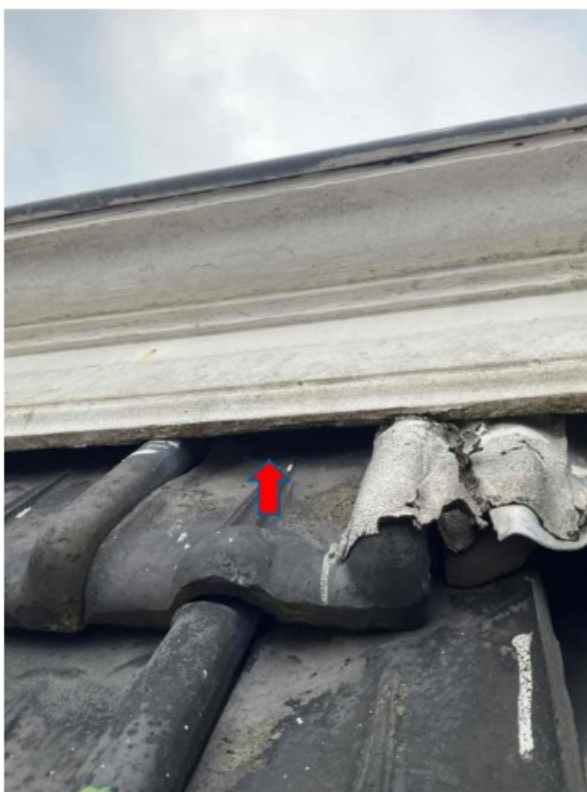
Overview daklijsten waar mogelijk een dwergvleermuis kan verblijven.

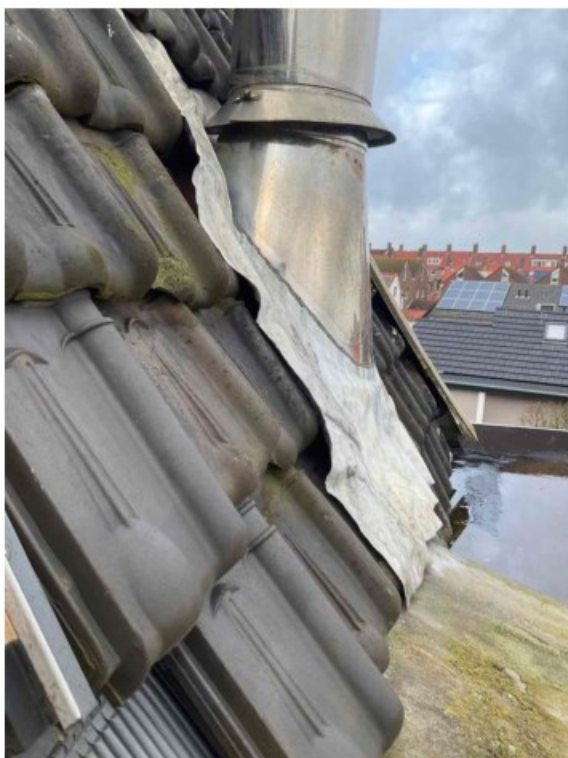
Rechterzijde zijgevel, er zijn openingen rond het lood aangetroffen. Het advies is om deze aan te kloppen.

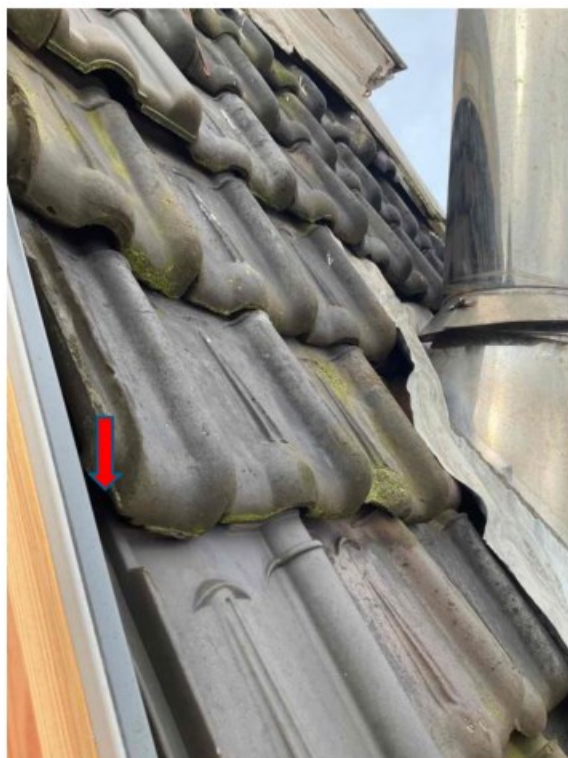
Afwerking langs het Velux dakraam laat geen ruimtes zien waar een mogelijke dwergvleermuis kan verblijven.

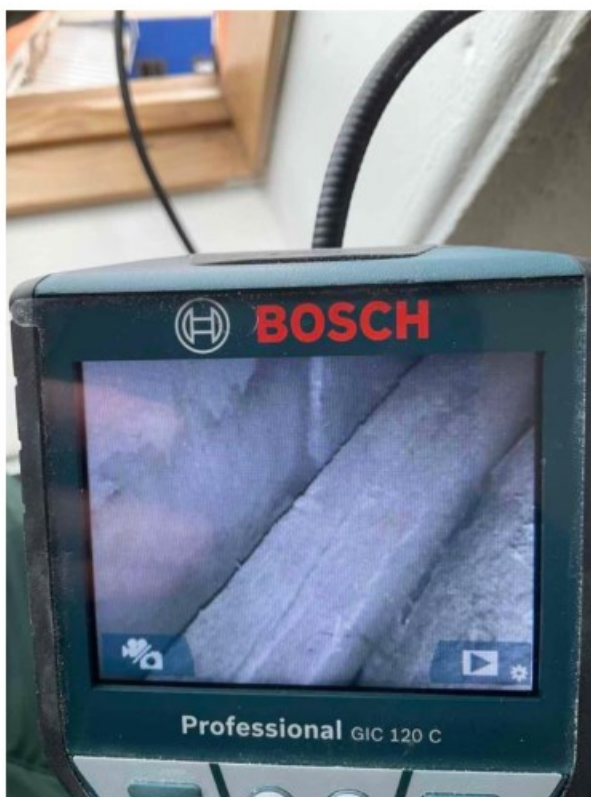
Endoscopische beelden: Achter de pannen en openingen rondom het dak zijn er geen sporen van een vleermuis aangetroffen.

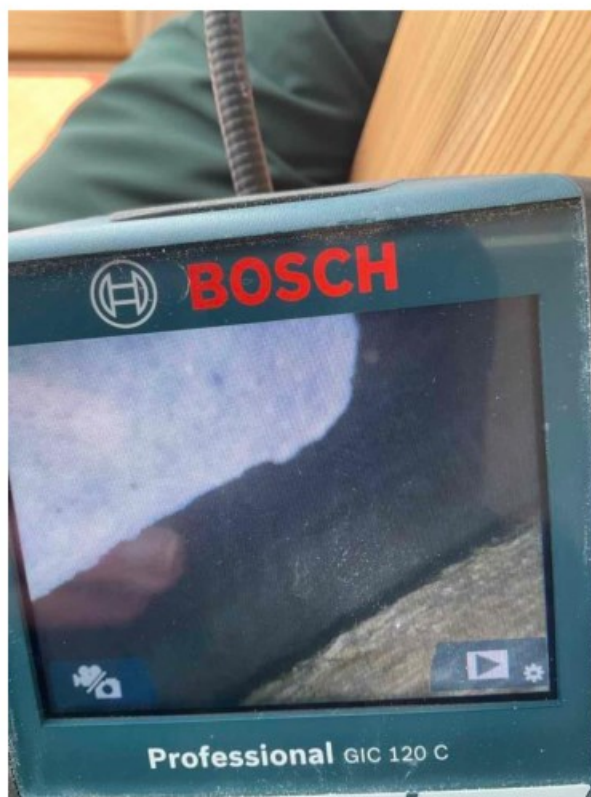
Endoscopische beelden: Onder het dakrand en onder de pannen (open ruimtes) is er geen vleermuis aangetroffen.

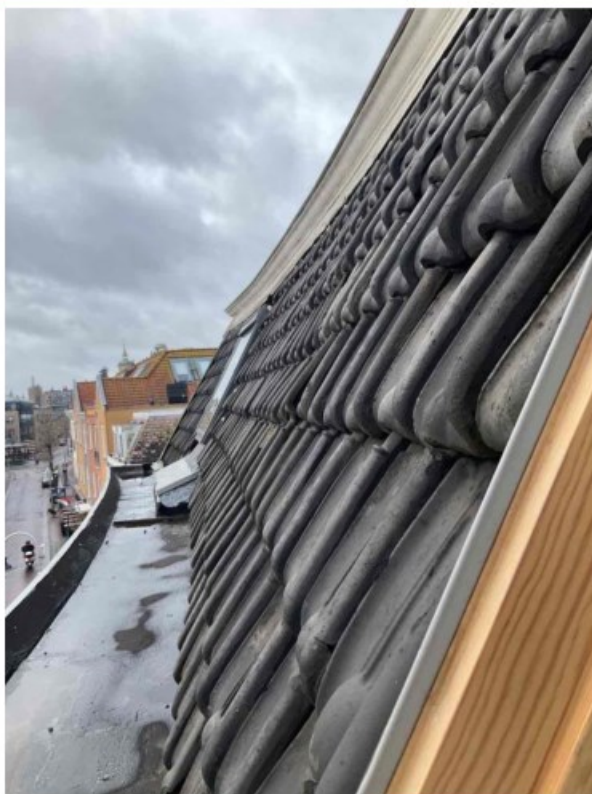
Overview linkerzijde.

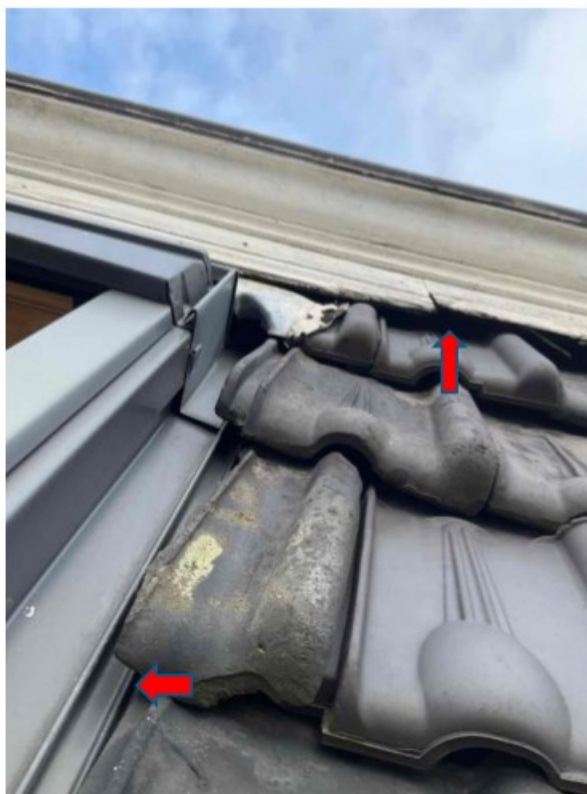
Afwerking rond het Velux raam en de dakranden.

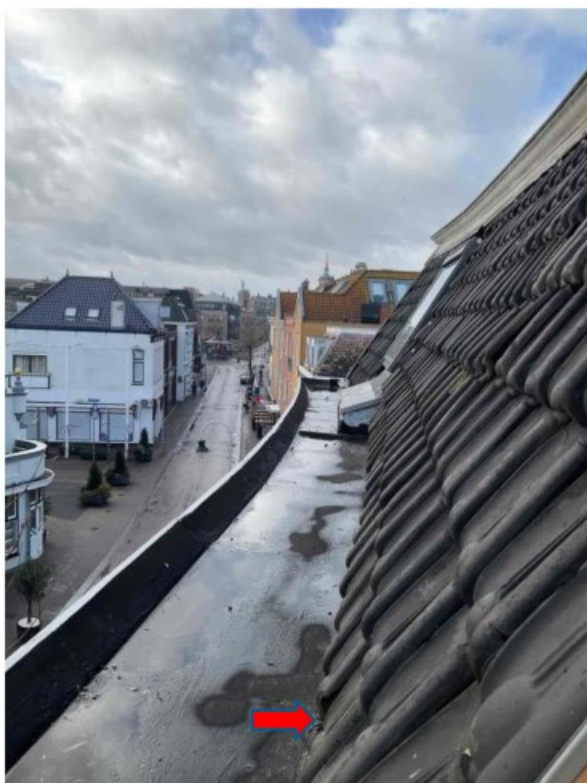
De inspecteur heeft ook langs de openingen van de dakgoot geïnspecteerd.

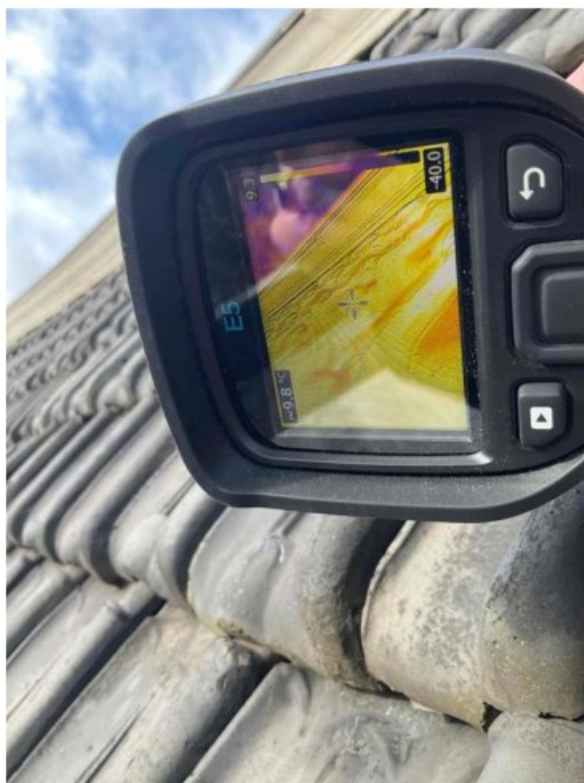
Thermografische beelden laten geen verhoogde warmte waardes zien, ook niet onder de geopende pannen en bekeken ruimtes.

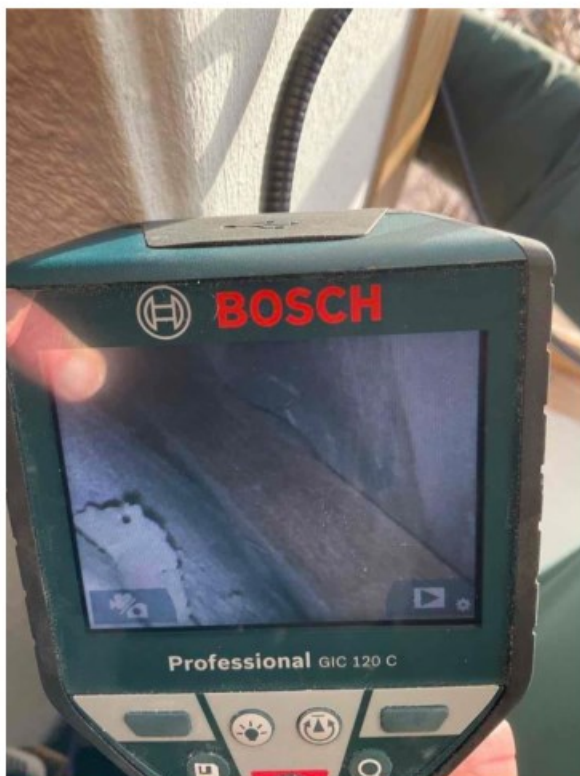
Endoscopische beelden: Achter de pannen en openingen rondom het dak zijn er geen sporen van een vleermuis aangetroffen

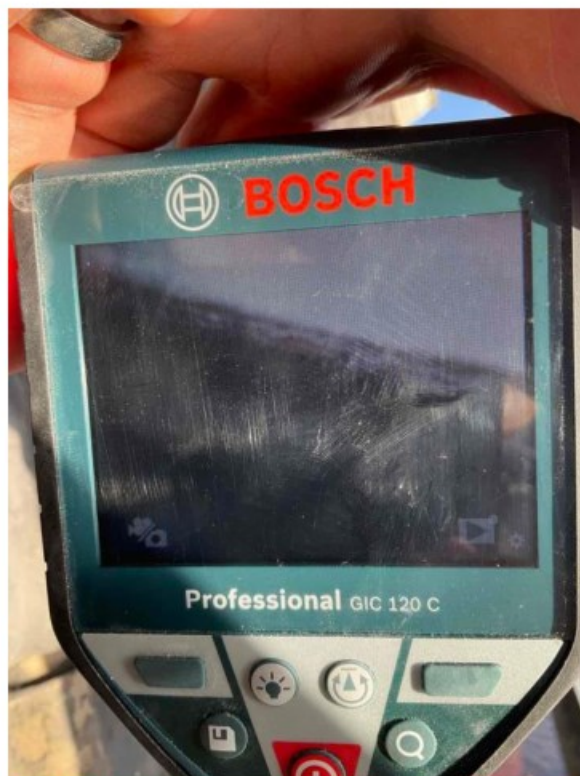
Endoscopische beelden: Achter de pannen en openingen rondom het dak zijn er geen sporen van een vleermuis aangetroffen
