Visuele inspectie leeflaag Aagtenpark te Beverwijk 2021

4 november 2021

In opdracht van Gemeente Beverwijk is TAUW in 2018 gestart met de monitoring van de leeflaag van het Aagtenpark in Beverwijk. Onderhavig rapport betreft een overzicht van de vierde monitoringsronde met conclusies van oktober 2021.

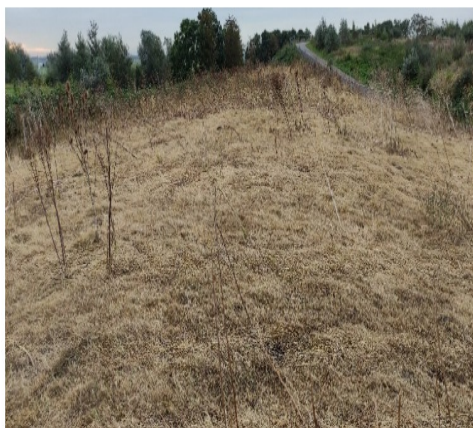
- Een opvallende verandering is dat er schapen lopen op het steile talud bij de wielerved. Er zijn veel kale plekken te zien (o.a. foto 11, 12, 16, 17, 45, 152, 164). Vooral bij 16 en 17 lopen de schapen paadjes op het talud. Vooralsnog zijn er verzakkingen veroorzaakt (behalve bij foto 152). Het wordt afgeraden om de schapen op de taluds te laten grazen in de toekomst, juist de wortels van de begroeiing voorkomt mogelijke verschuivingen. Op de huidige plek zijn al eens verzakkingen geweest. Aan de andere kant van het fietspad (noordzijde) hebben de schapen ook gelopen, hier is dat geen enkel probleem

Foto 1: 11 Maaiveld wielerbaan

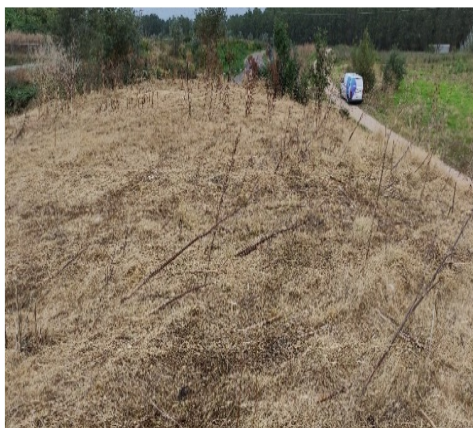
Foto 2: 12 Maaiveld wielerbaan

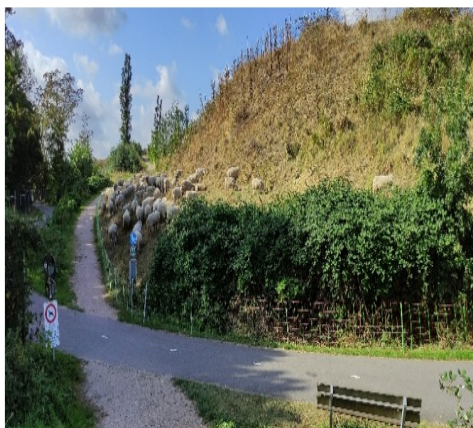
Een opvallende verandering is wel dat er schapen lopen op het steile talud bij de wielerveding. Er zijn veel kale plekken te zien. vooralsnog veroorzaakt dit geen verzakkingen. Het lijkt me in het algemeen zeer af te raden om de schapen op de taluds te laten grazen in de toekomst, juist de wortels van de begroeiing voorkomt mogelijke verschuivingen. Op de huidige plek zijn al eens verzakkingen geweest.

Foto 26: 45a schapen op het tablud

Antwoord: De schapen zorgen voor een goede verdichting van de leeflaag. Ook halen de schapen juist de onwenselijke begroeiing weg en laten het gras en de wortels intact. Wel is het verstandig het talud goed te blijven monitoren op eventuele verschuivingen. Eventueel kunnen we het talud voorzien van grasprotector om zodoende de ondergrond te stabiliseren. Deze maatregel is wel voorzien, maar wordt pas uitgevoerd als dit nodig is.

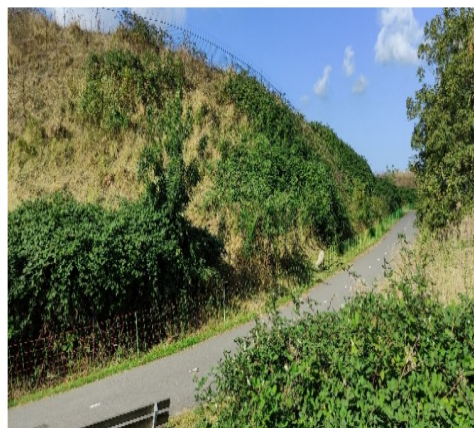
Foto 27: 45b schapen op het tablud

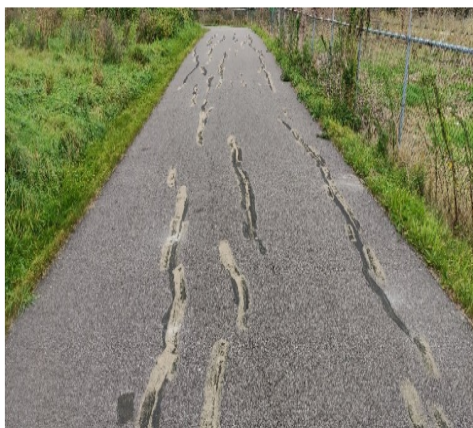
Foto 32: 52 scheuren wielerveen gedicht

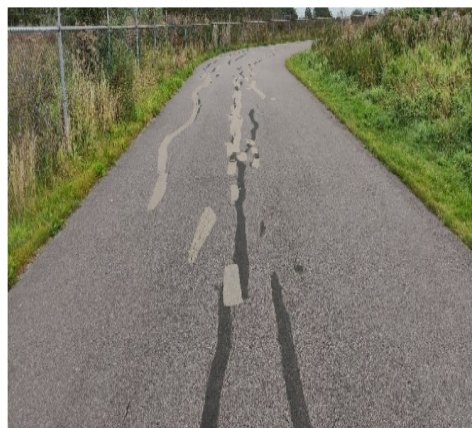
Foto 33: 53 scheuren wielerveen gedicht

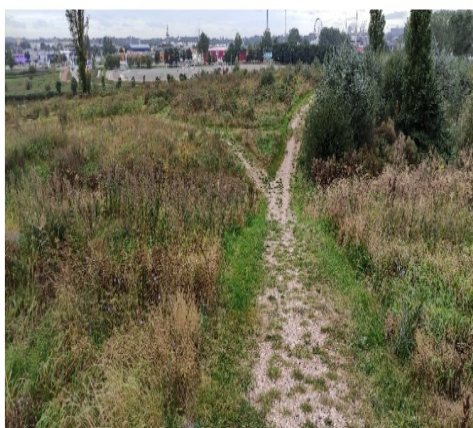
Enkele weinig gebruikte wandelpaden (schelpenpaden) dreigen op een aantal plaatsen te worden overwoekerd.

Foto 47: 81 pad raakt steeds meer overwoekerd

Afname schelpenverharding op het looppad		Overwoekering schelpen- en wandelpad tegengaan.		Voorgesteld wordt om herstel binnen één jaar uit te voeren.

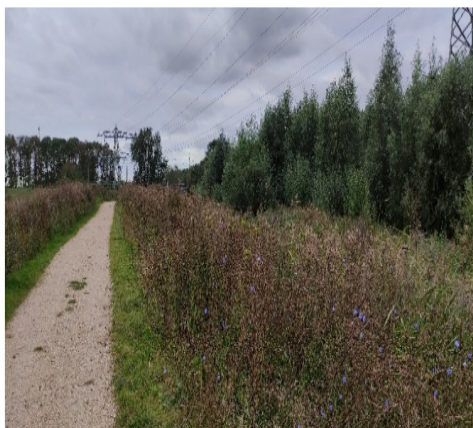
Foto 56: 85 mollengaten niet meer zichtbaar door struiken

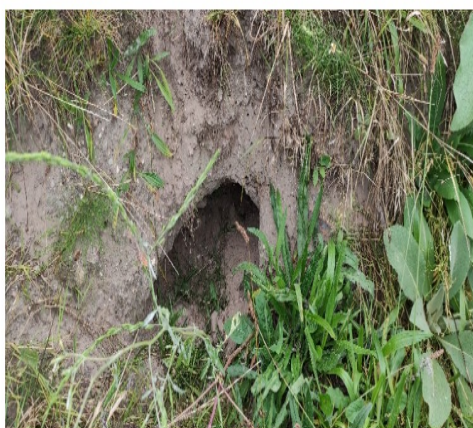
Op het hele terrein zijn minder konijnenholen en molshopen/ritten te zien dan in 2020 al is dit door de toenemende begroeiing steeds slechter te beoordelen. Ik heb dit jaar geen konijnen zien lopen maar volgens wandelaars zitten ze er nog volop. Ik heb ook geen verse holen gezien maar die zullen vooral in de begroeide plekken zitten.

Foto 58: 88 konijnenhol konijnenholen

Onderdeel	Overschrijding signaalwaarde	Actie	opmerkingen	Wanneer
Beschadigingen aan de leeflaag	Konijnenholen, molshopen, graafgangen op het maaiveld en scheuren in het talud	Dichten van gaten en graafgangen	Om konijnenholen en molshopen te voorkomen is het aan te bevelen om kwetsbare delen van het terrein, zoals (steile) taluds ongeschikt of ontoegankelijk te maken voor konijnen. Anderzijds kan de dierlijke populatie in stand gehouden worden middels schadebestrijding door jacht.	Uitgangspunt is dat herstel op kwetsbare terreindelen, zoals taluds, binnen één jaar wordt uitgevoerd.
Afname van de dikte van de leeflaag	-	Indien tijdens de visuele inspectie in 2022 op de locaties de verzakkingen zichtbaar zijn bevelen wij aan om de dikte van de leeflaag tijdens de inspectieronde te onderzoeken door een aantal boringen in het talud te plaatsen.	Het wordt afgeraden om de schapen op de taluds te laten grazen in de toekomst, juist de wortels van de begroeiing voorkomt mogelijke verschuivingen.	-

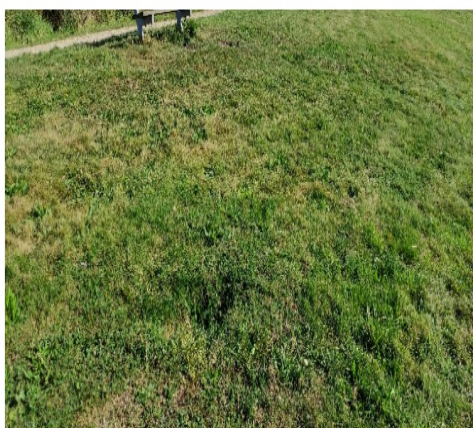
Foto 59: 89 konijnenholen

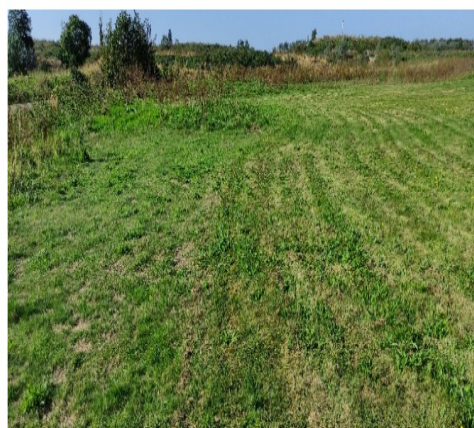
Foto 60: 90 konijnenholen

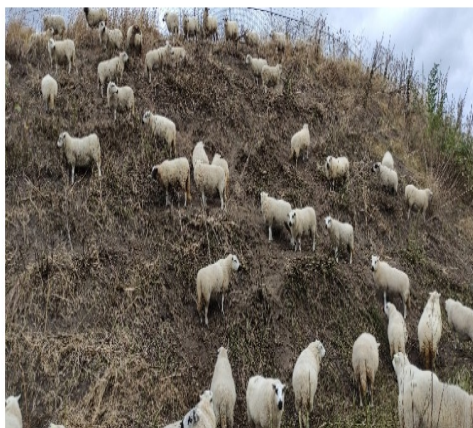
Foto 61: 152 Schapen op het talud

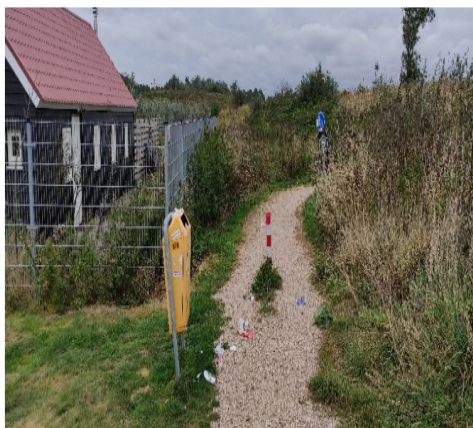
Verder valt hier op dat de bankjes en prullenbakken op de wielervedbaan dreigen te worden overwoekerd en de prullenbakken zijn overvol; ze lijken niet te worden geleegd.

Foto 62: 153 Prullenbak slecht onderhouden

De prullenbakken en banken op het BRC terrein zijn door de gemeente Beverwijk geschonken aan de BRC. Zij maken hier echter geen gebruik van en ze willen van de banken en prullenbakken af. Na overleg met de gemeente zouden de prullenbakken en banken worden weggehaald. [REDACTED] zou dit met de BRC

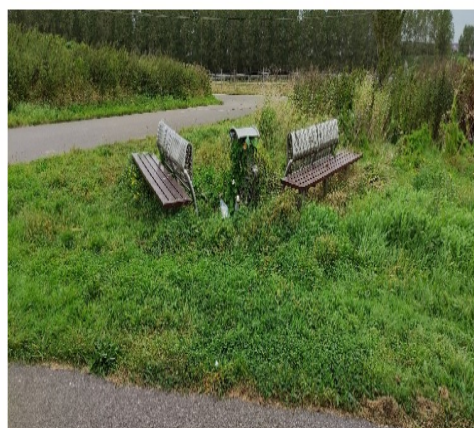
Foto 66: 157 bankjes en prullenbak worden overwoekerd

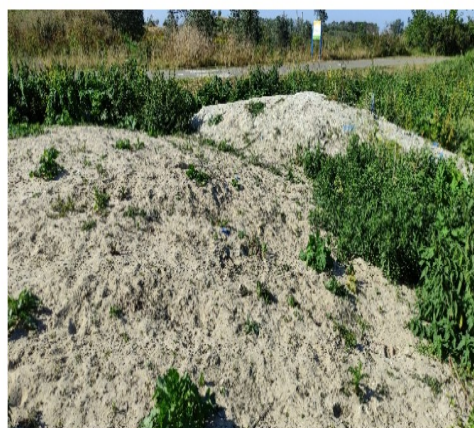
- Op het gehele terrein is op de licht begroeide plekken puin (fijn/middel) aan het maaiveld te zien. Aangezien dit ook in de voorgaande jaren is waargenomen kan worden aangenomen dat het puin van de deklaag is. Het puin wordt steeds beter zichtbaar wordt door uitspoeling
- Schelpenpaden en het wandelpad bij de wielerved dreigen overwoekerd te worden. Hierdoor kan er geen goede inspectie hiervan plaatsvinden (foto's 20, 81, 159)
- Aan de Noordzijde is er naast het fietspad een hoop zand en een hoop beton geplaatst (foto's 162, 163)

Aan de Noordzijde is er naast het fietspad een hoop zand en een hoop beton gedumpt

Foto 72: 163a zand en beton dump

Antwoord: Dit heeft te maken met onderzoek naar de duiker. Dit wordt na het vervangen van de duiker weggehaald.

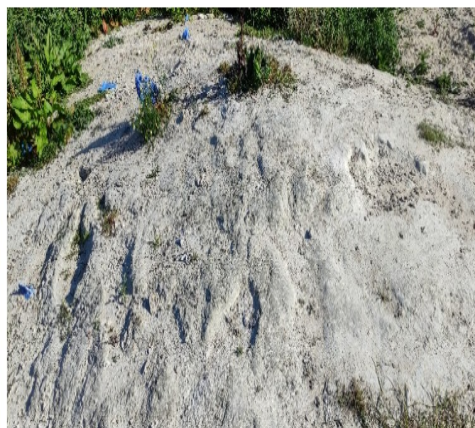
Foto 74: 163c zand en beton dump15

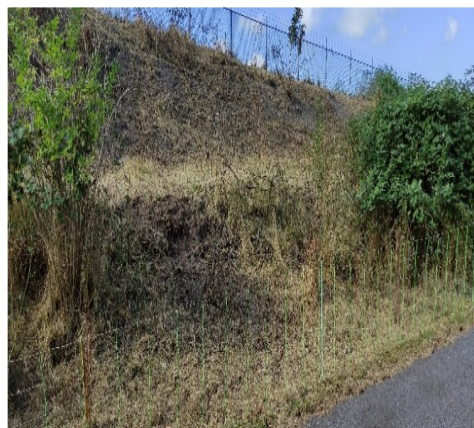
Foto 75: 164 Talud wielerved

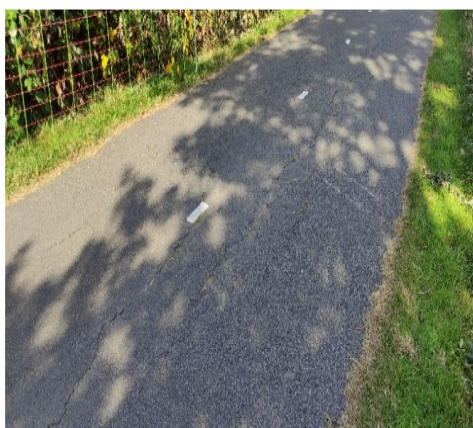
Asfalt openbare fietspad; een aantal scheuren en een rare bulten maar deze zijn al gemarkeerd dus ik verwacht dat dit binnenkort gerepareerd wordt.

Foto 76: 165 scheuren fietspad

Antwoord: Het herstellen van het fietspad, niet zijnde de wielervedbaan, staat voor dit jaar in de planning maar zal pas uitgevoerd worden nadat de duiker onder de fly-over A22 is vervangen. Het fietspad zal nl. worden gebruikt als aanvoeroute voor het materieel en materiaal voor de duiker.

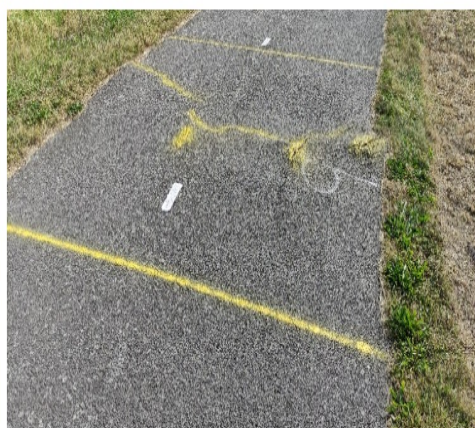
Foto 77: 166 scheuren

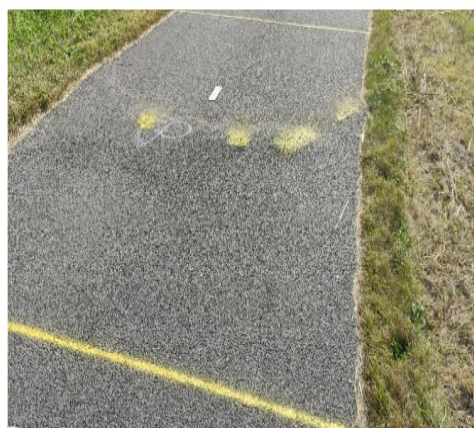
Foto 78: 167 scheuren
