Onderwerp: Terugkoppeling: Sint Aagtenpark/Aagtendijk

Op basis van ons gesprek hebben wij een inspectie uitgevoerd.

De controle heb ik gedaan aan de hand van de rapportage van 2022. De punten die ik heb gecontroleerd van het rapport betreffen:

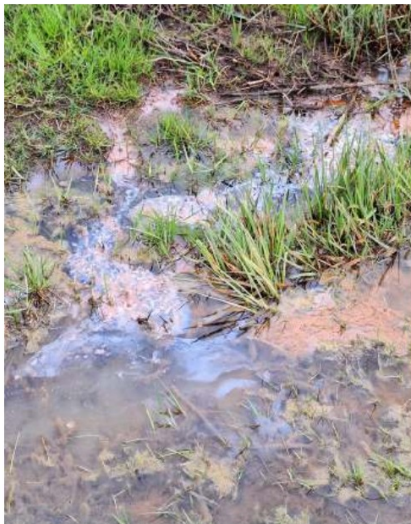
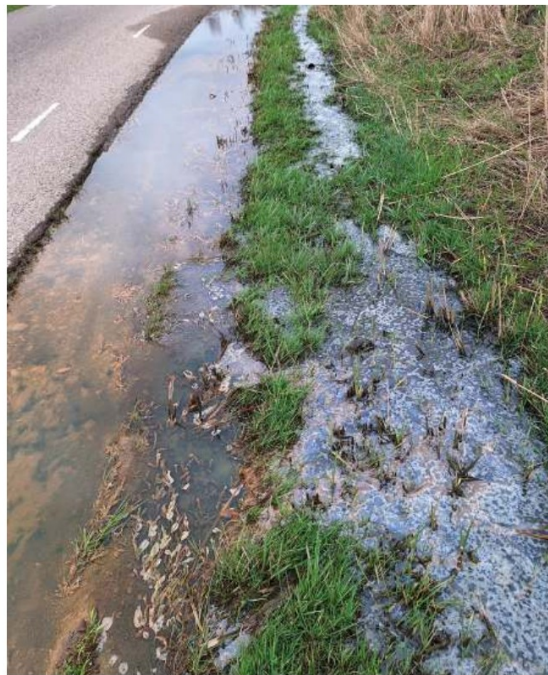
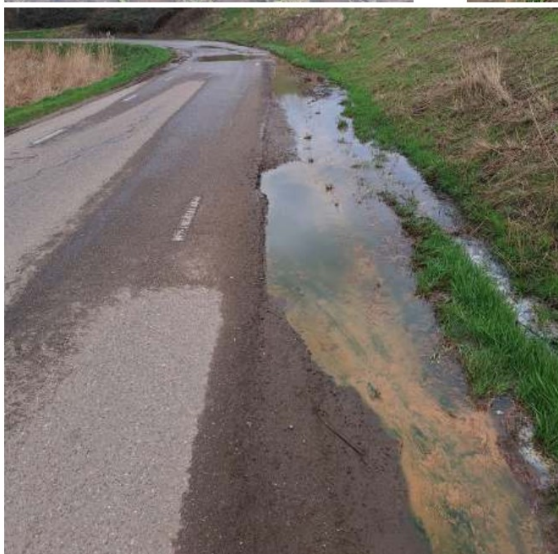
De foto's laten het mogelijke probleem zien, namelijk oppervlaktewater wat niet afstroomt, met daarop een alg-achtige laag.

Een meting met een PH-strip, laten een PH-waarde 7 zien, dit is goed. Echter kan ik me er op basis van de foto's voorstellen dat de beelden niet die indruk wekken.

Hiernaast heb ik ook gekeken naar het water en op drietal plekken een ph-strip afgenomen waarbij de PH-waarde 7 blijft. Echter snap ik wel in waarom hier vragen over worden gesteld, zie foto's. Het lijkt op een soort algachtige laag.

Het aangetroffen water en zand/klei op de weg is vermoedelijk regenwater dat tot een geringe diepte in de bodem is geïnfiltreerd en vanwege de beperkte doorlatendheid is uitgespoeld naar de weg. Vermoedelijk is de verkleuring in het water ontstaan door opgeloste kleideeltjes en/of organisch materiaal (humuszuren) uit de schone deklaag (bovenste meter).

Er is nu (technisch) geen aanleiding om af te wijken van de reguliere monitoring die plaatsvindt op deze locatie.

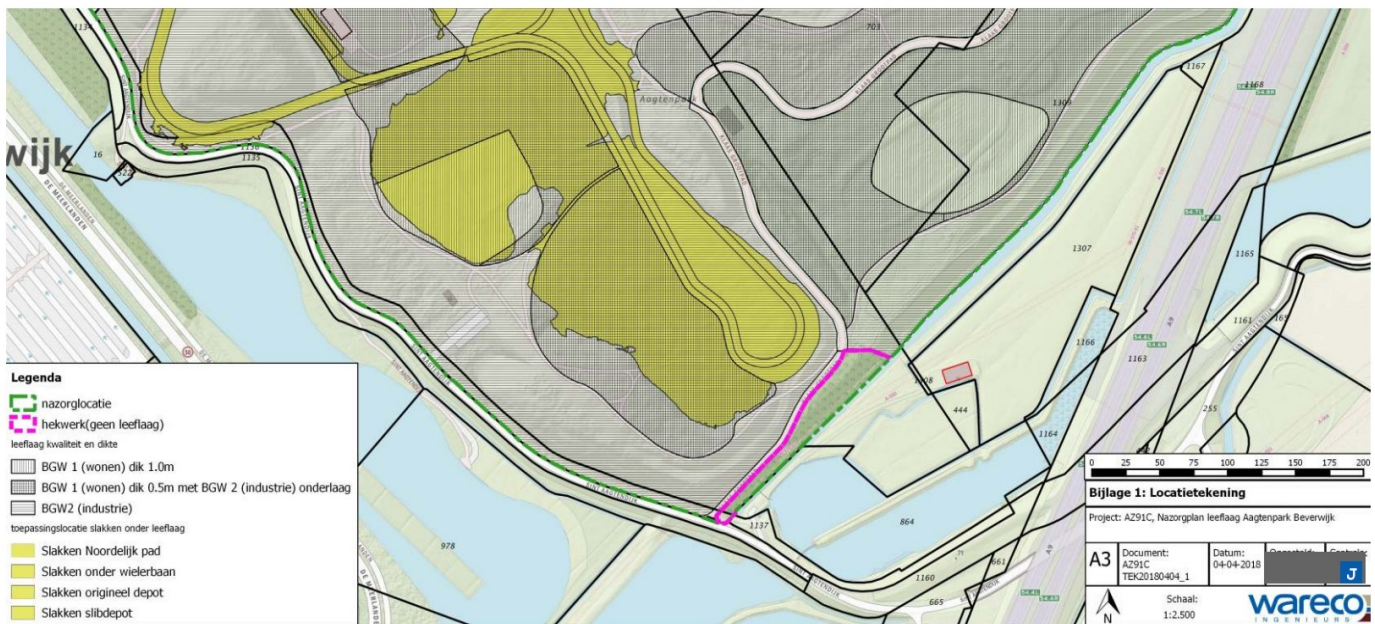
Voorts zijn op deze voormalige stortlocatie ook staalslakken toegepast. Het grondwater onder deze staalslakken wordt ook gemonitord. Hierin zijn geen verhoogde pH en/of chroom aangetroffen. Bovendien zijn de staalslakken toegepast op ruime afstand van de weg (meest meer dan 100m, zie situatietekening hieronder) met een grondlaag van tenminste 1 meter dik.
