## **Visuele bepaling leeflaagdikte** **te Beverwijk**

Aagtenpark

**7 januari 2022**

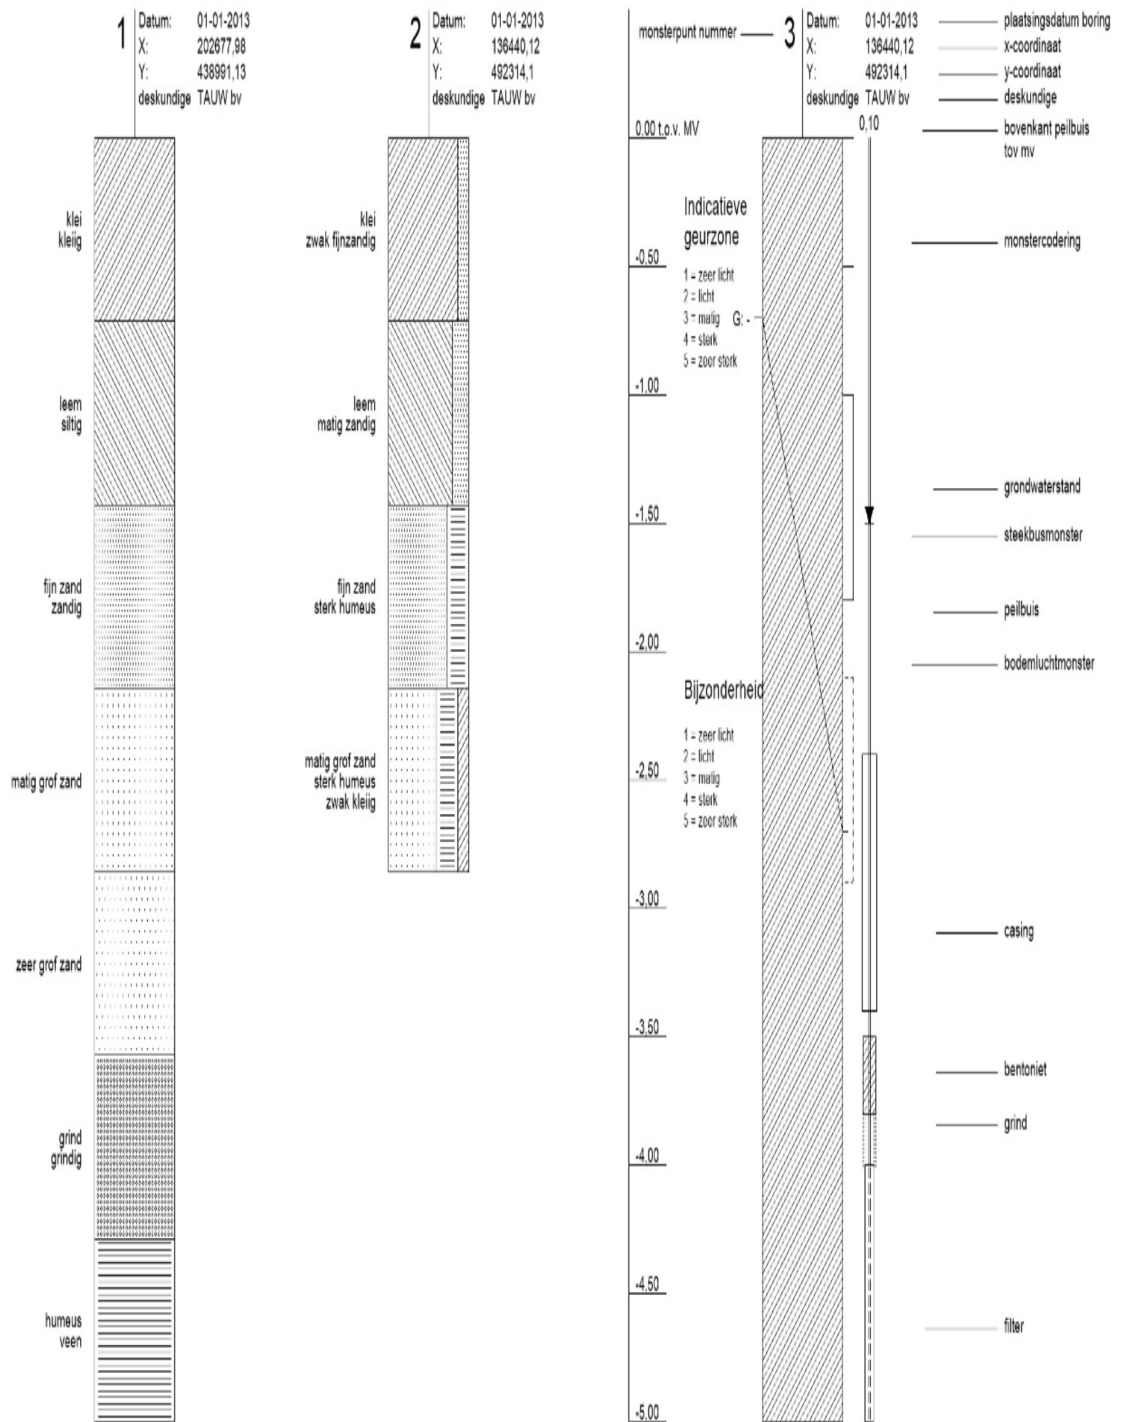
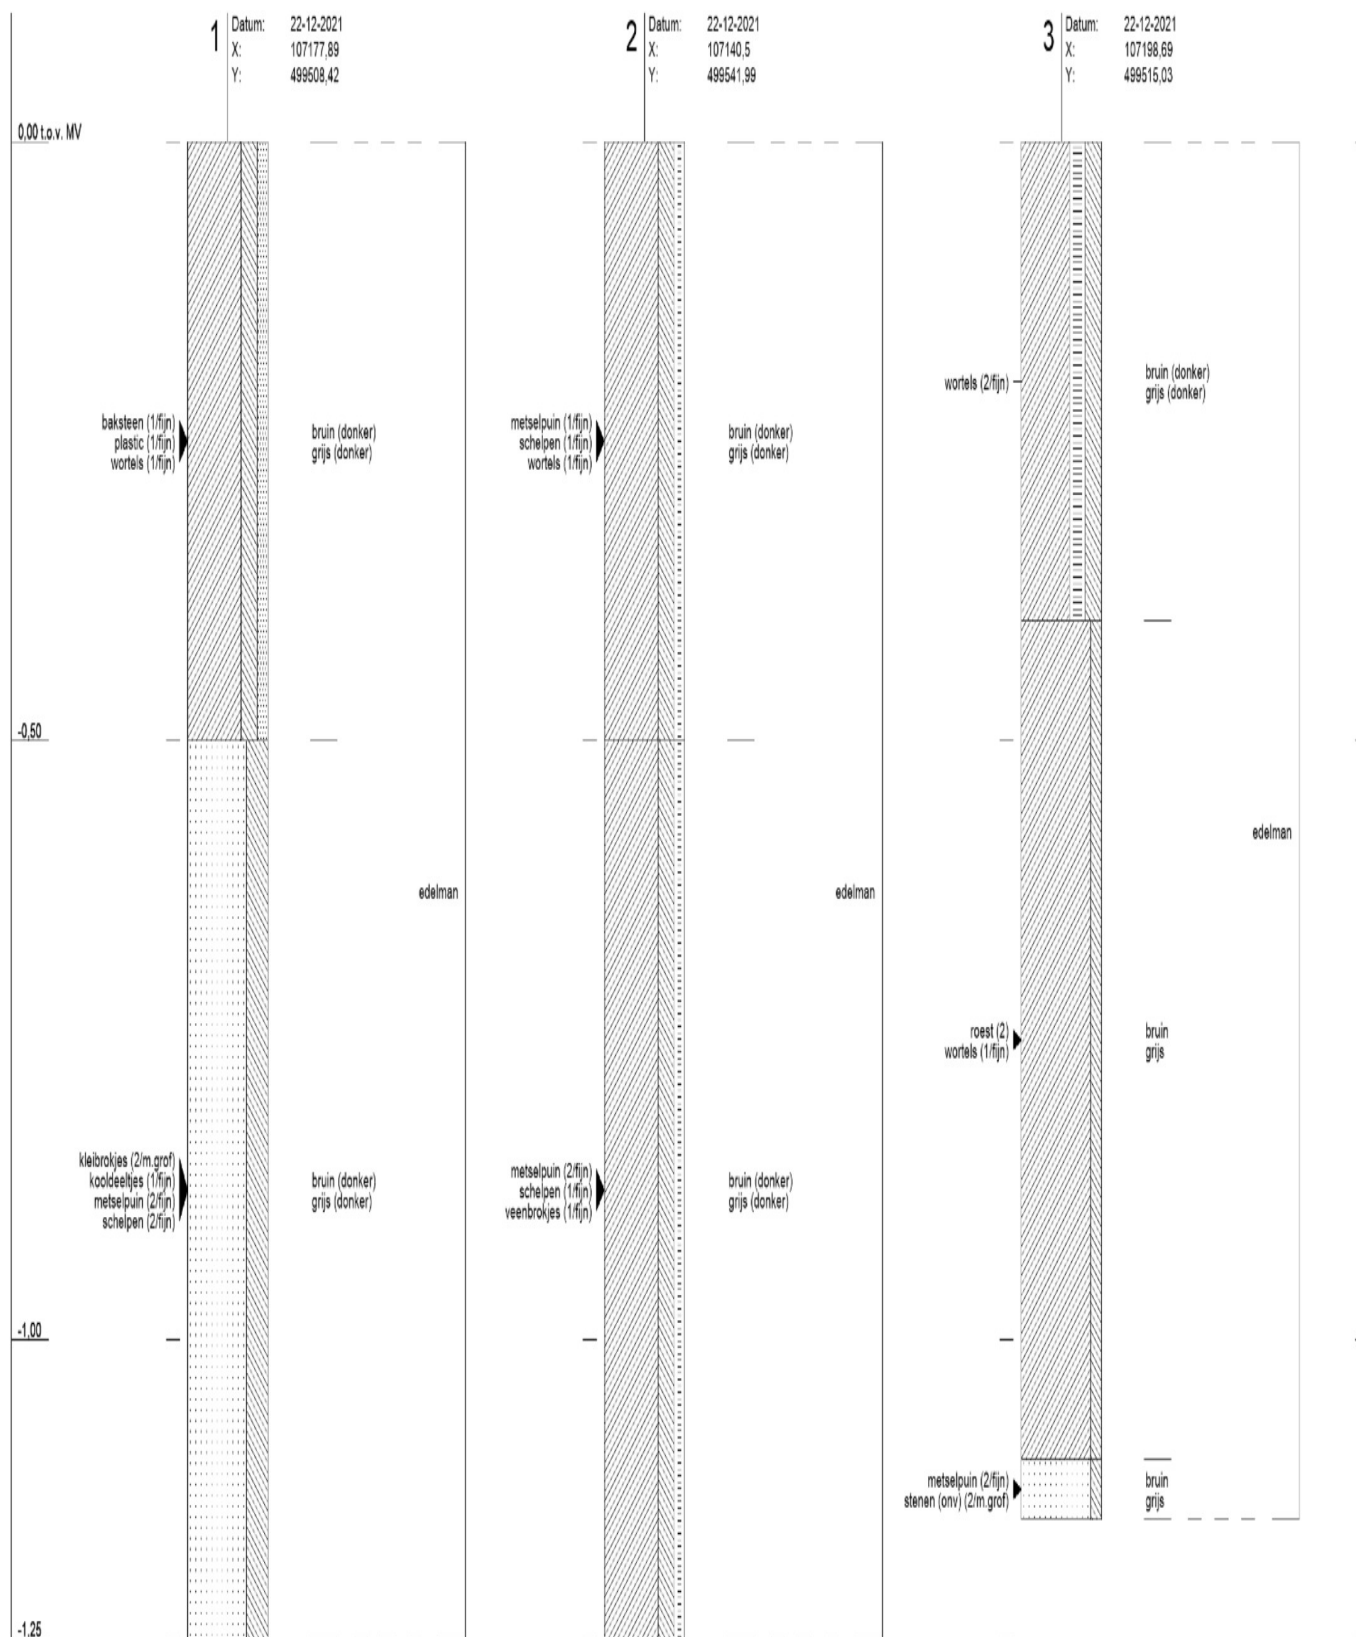
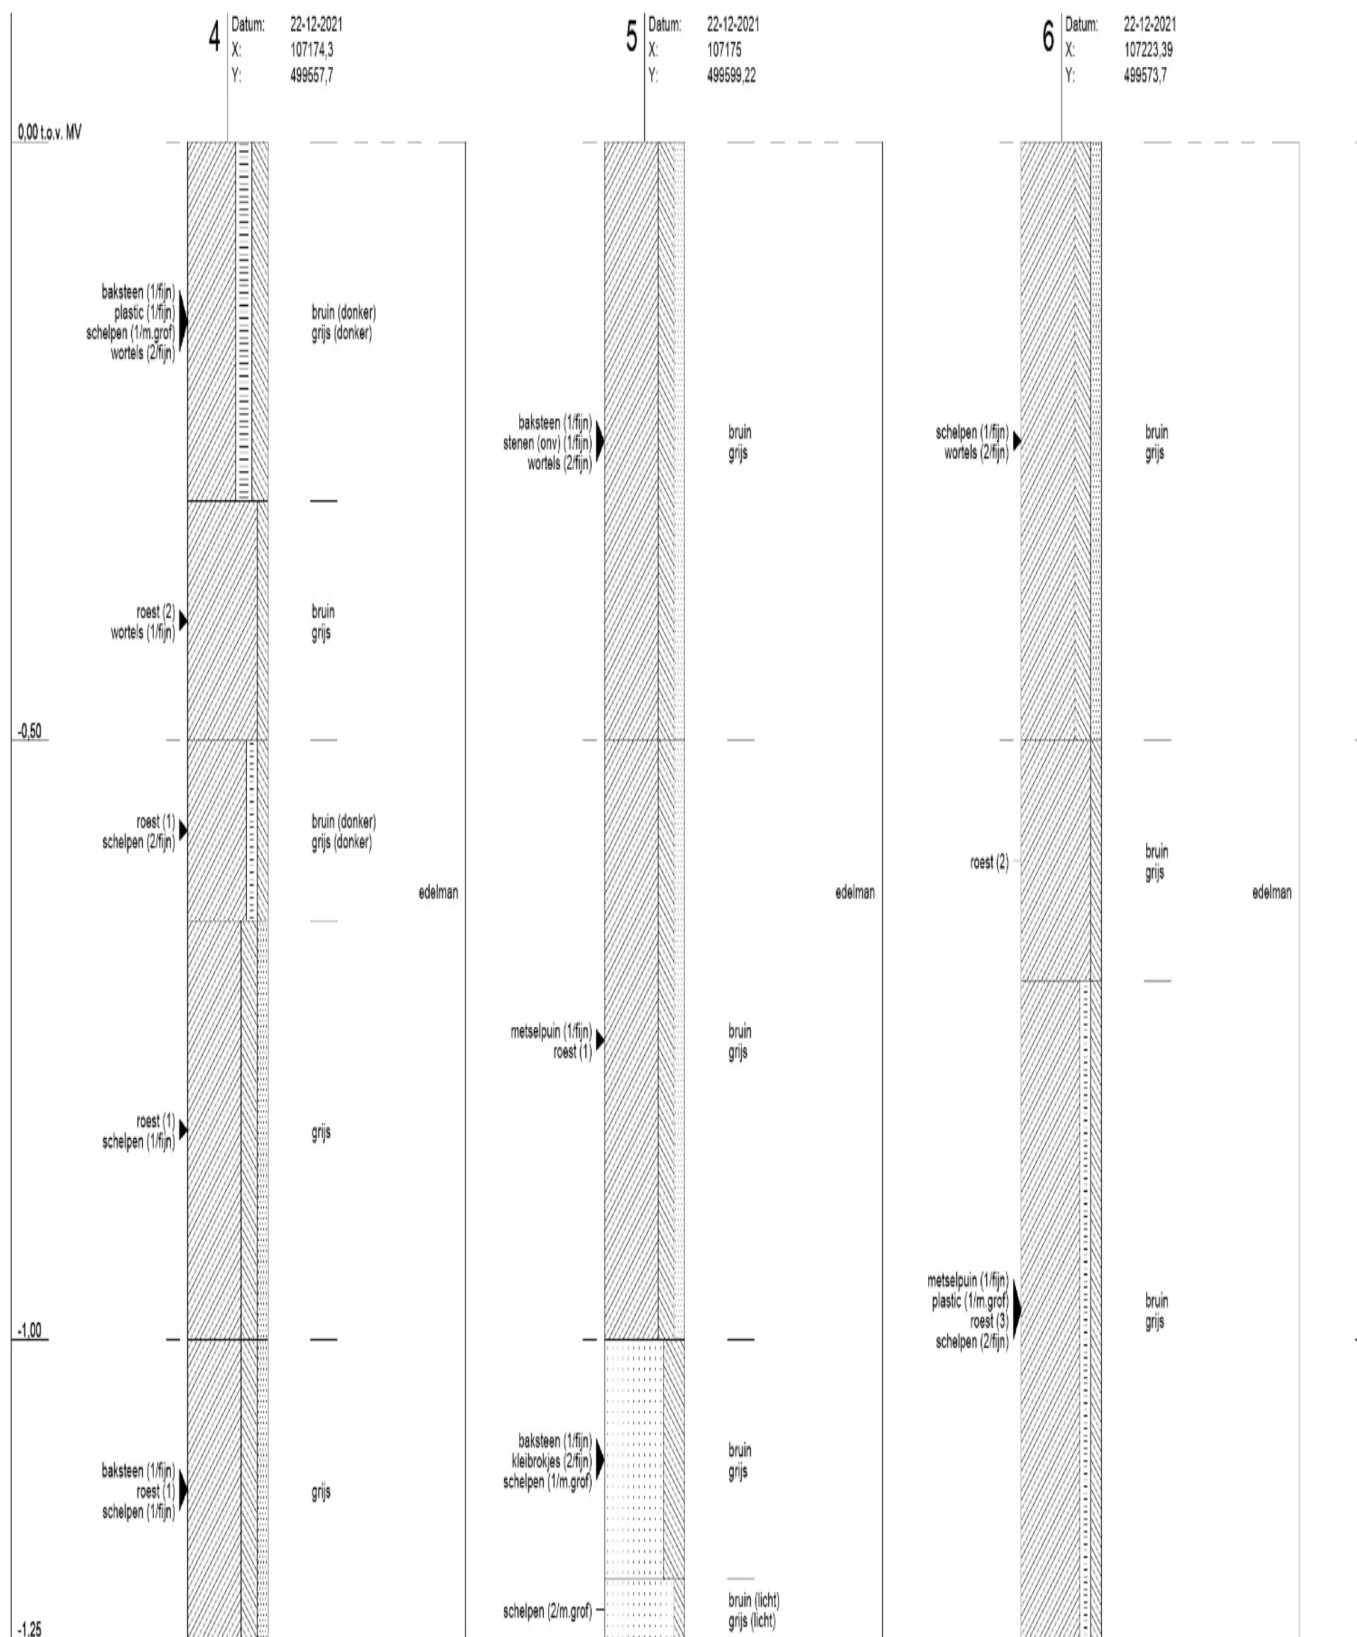
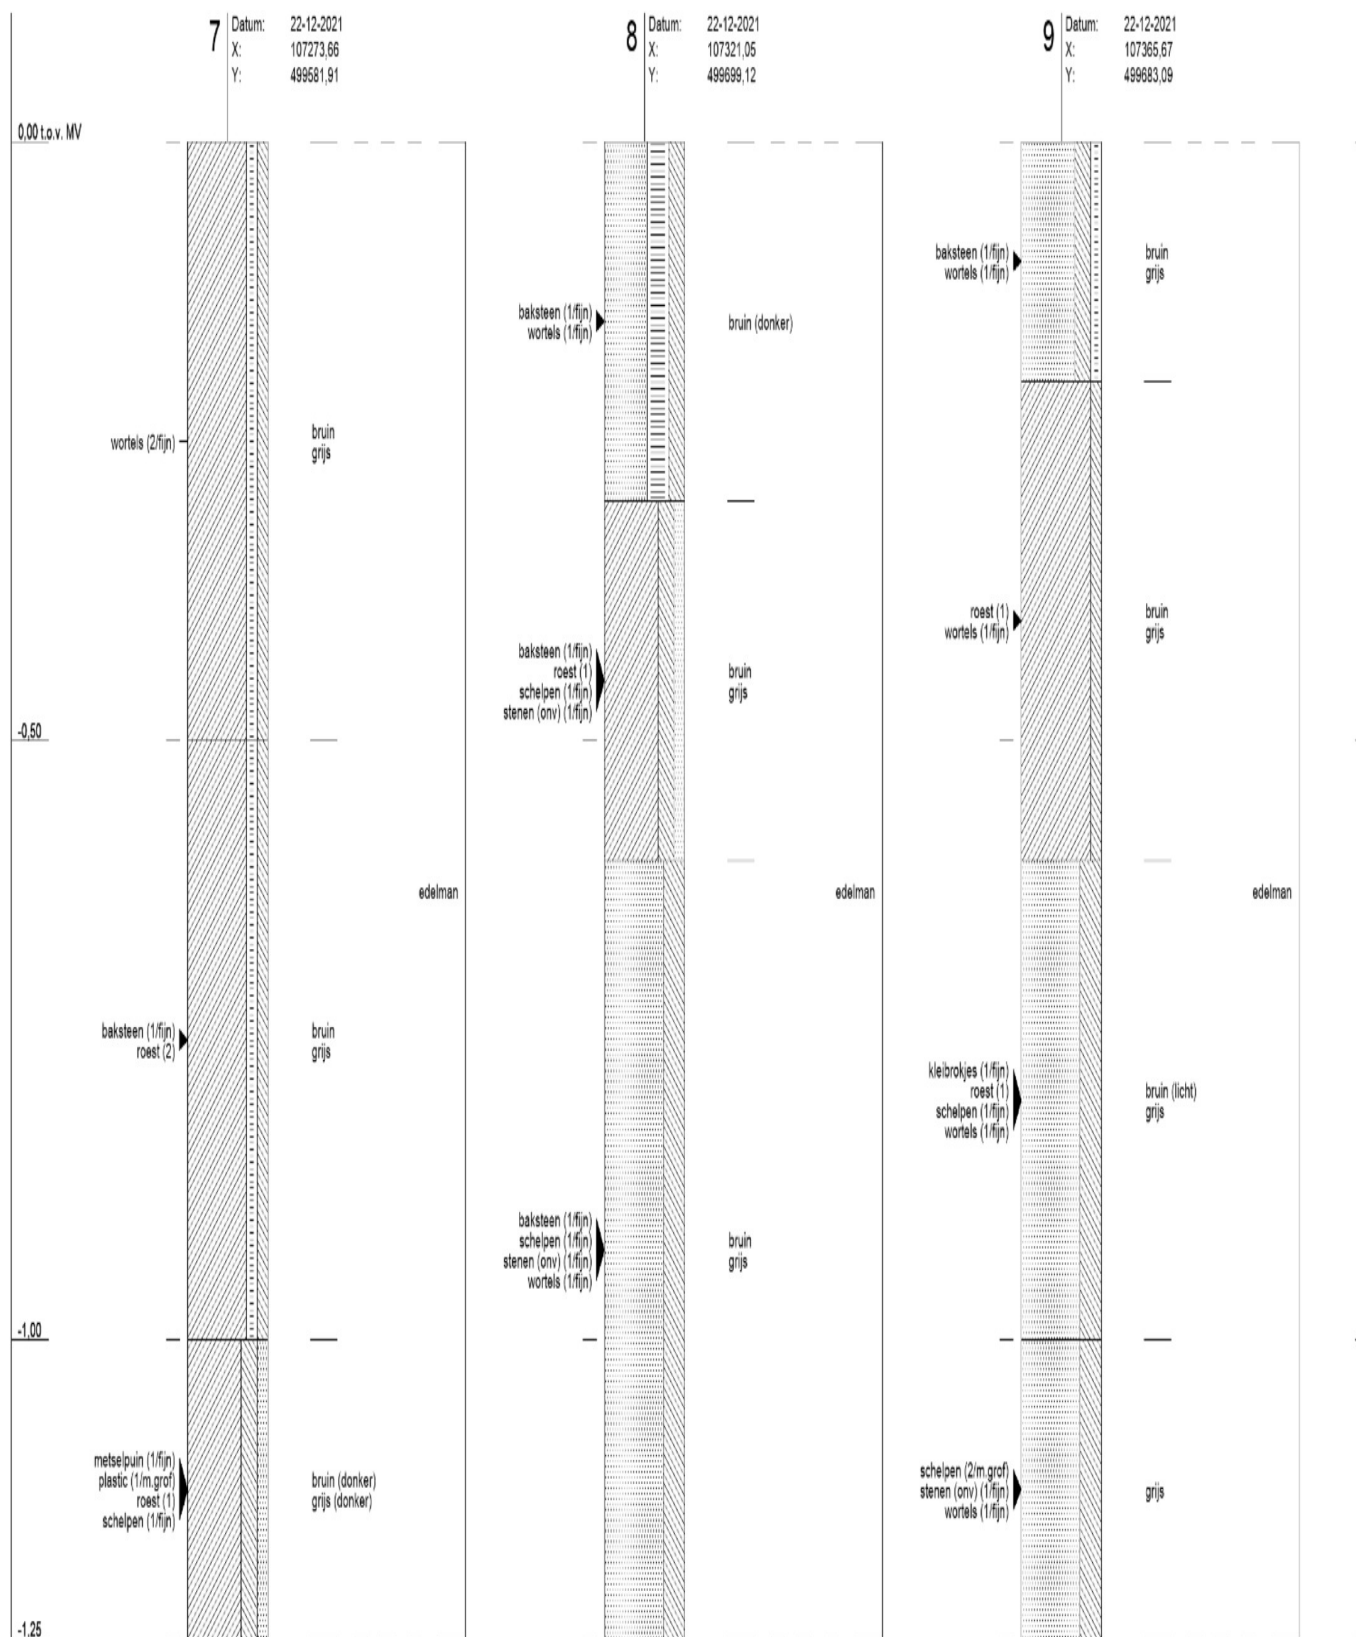
**Bijlage 4****Boorprofielen**

Boringen 1 en 2 zijn geplaatst ter plaatse van het geplande ecobos. Boring 1 bestaat uit een bovenlaag van klei met sporen plastic en baksteen (tot 0,5 m -mv) en een onderlaag van zand met sporen kooldeeltjes en metselpuin tot 1,25 m -mv. Boring 2 bestaat volledig uit klei met een lichte bijmenging van metselpuin. Op deze locaties is grond van klasse industrie toegepast, deze resultaten worden derhalve verwacht. Er is geen stortlaag aangetroffen tot de maximale boordiepte van 1,25 m -mv.

De overige boringen zijn geplaatst langs het [REDACTED] waar de bomerij wordt geplaatst. Boringen 3 t/m 7 (westzijde [REDACTED]) bestaan tot in ieder geval 1 m -mv uit klei met plaatselijk sporen baksteen of metselpuin. Ter plaatse van boringen 3 en 5 is vanaf circa 1 m -mv een zandlaag aanwezig met bijmengingen, waarschijnlijk de originele afdeklaag.

Boringen 8 t/m 12 bestaan afwisselend uit zand- en kleilagen in verschillende samenstellingen. Er zijn sporen baksteen en plaatselijk sporen plastic aangetroffen. Ter plaatse van boring 12 zijn in de laag van 1 tot 1,25 m -mv sporen huisvuil aangetroffen. Waarschijnlijk is hier sprake van de originele afdeklaag met mogelijke bijmenging van stortmateriaal.

In geen van de boringen is duidelijk stortmateriaal aangetroffen. In alle boringen is de leeflaag van 1 m -mv nog voldoende aanwezig. Voor details wordt verwezen naar de boorprofielen in bijlage 4 en de foto's in bijlage 6.
