MvM Asbestinventarisatie

Projectidentificatiecode: 07-D070141/22.0257

**Asbestinventarisatie conform certificatieschema
Asbestinventarisatie, gepubliceerd in
Staatscourant 2018 nr. 68771 paragraaf 3.**

Gezondheidscentrum gelegen Athenestraat 31 te Haarlem

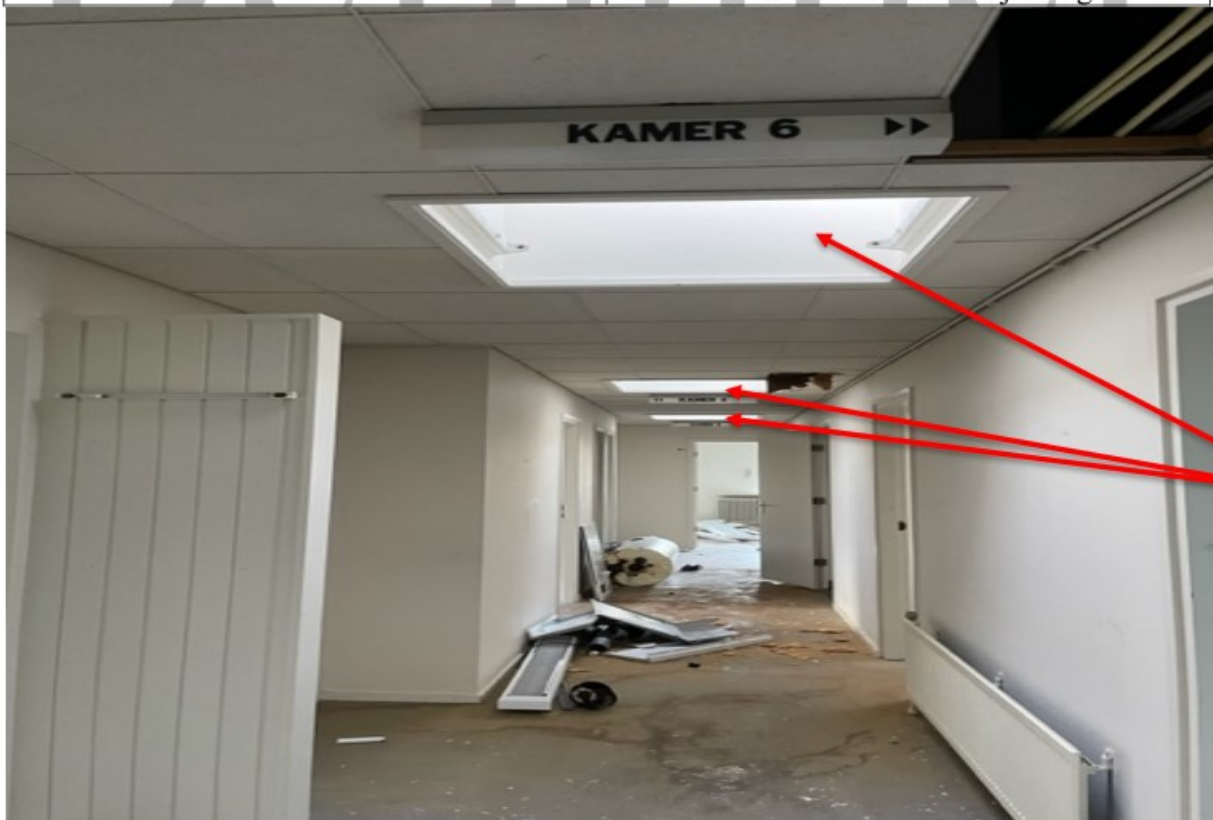
Bron 1

Monstercode	MM-01
Locatie en ruimte	<i>Hal en gang begane grond</i>
Bereikbaarheid	Redelijk
Toepassing	Plaatmateriaal
Hoeveelheid	6 * 6 m2
Bevestiging	Gespijkerd
Soort asbest	AMO
Percentage	30 - 60 %
Verweerd	Niet
Beschadigd	Niet
Hechtgebonden	Nee
Risicoklasse	2A, zie SMA-rt in bijlage
Analysecertificaat	A 00093435.1
Opmerkingen	Verwijdering door bedrijf dat beschikt over Procescertificaat Asbestverwijdering

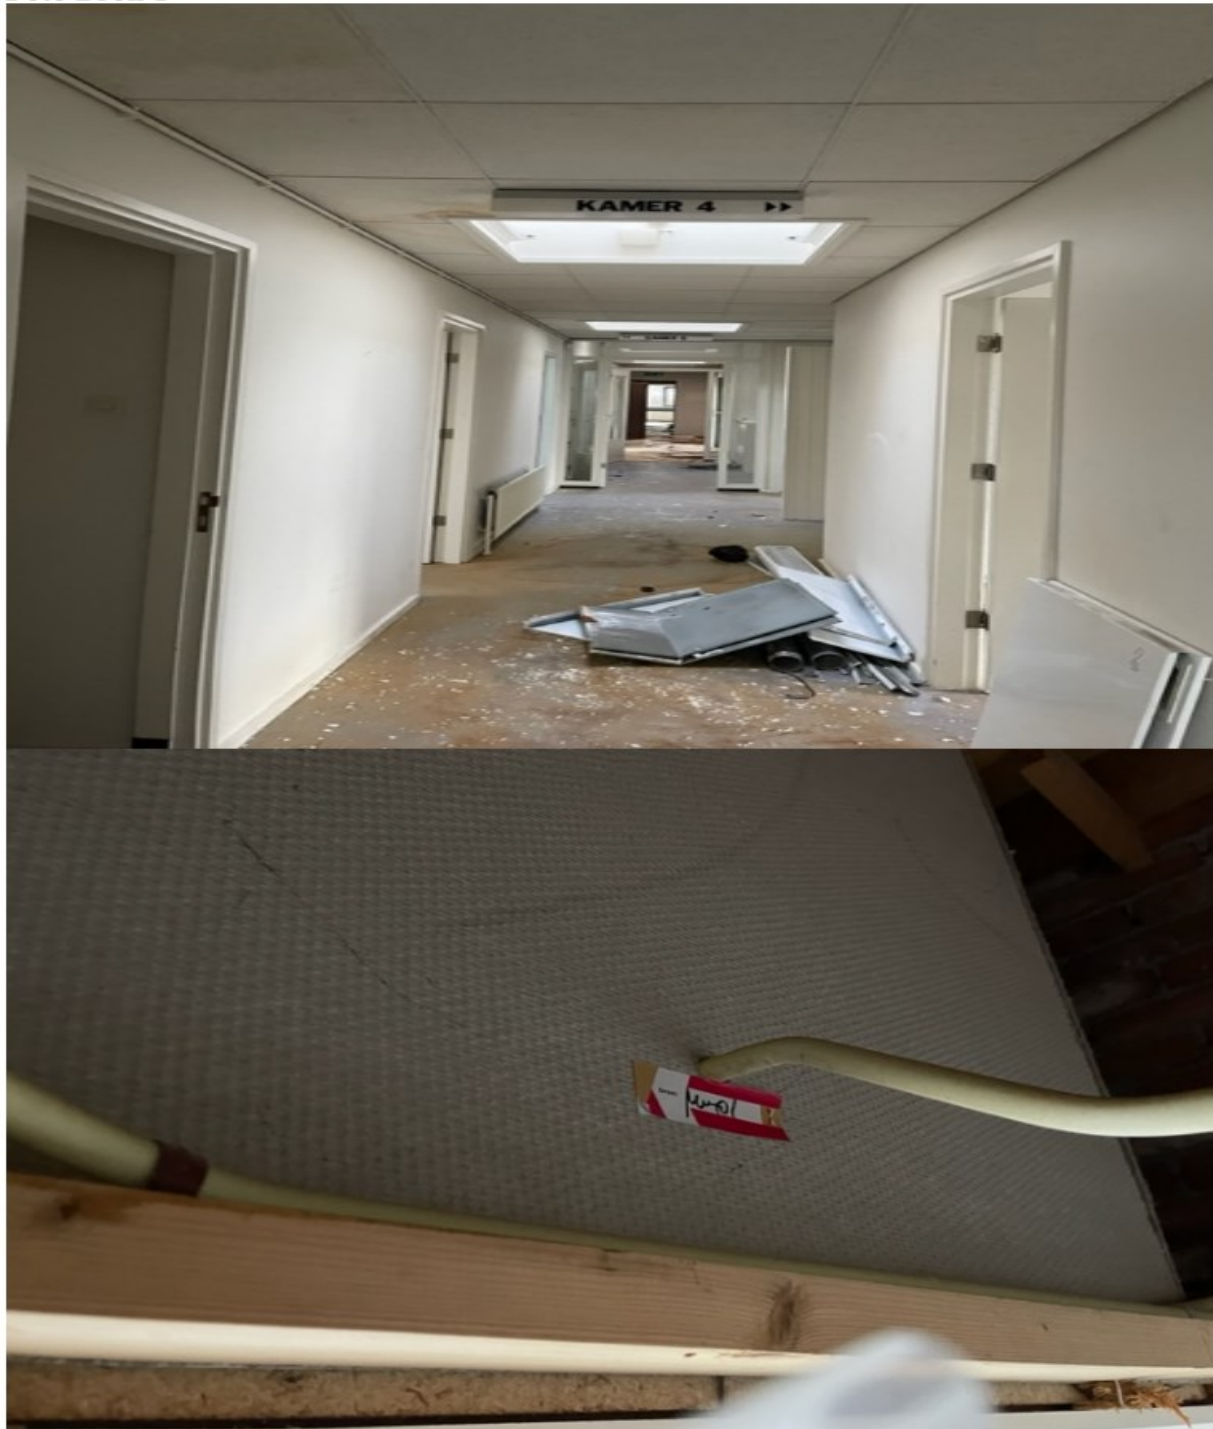
Foto Bron 1

MM-01 → bron 01

Productspecificatie	Board
Hechtgebondenheid	Niet-hechtgebonden
Hoeveelheid asbest	36 m ²
Percentage Chrysotiel	< 0.1 % (niet aantoonbaar)
Percentage Amfibool asbest	30 - 60 %
Analysecertificaatnummer	A00093435.1

Bevestiging	Gespijkerd
Binnen / buiten	Binnen
Beschadiging	Niet
Verweerdheid	Niet

- Voorafgaand aan fysieke sloop dient, conform het Asbestverwijderingsbesluit 2005, het **aanwezige** asbesthoudend materiaal te worden verwijderd. Dit dient, in het geval van asbesthoudende materialen, welke in risicoklassen 2 en 2A voor asbestsanering vallen, te worden uitgevoerd door een deskundig asbest verwijderingsbedrijf, een bedrijf dat beschikt over het Procecertificaat Asbestverwijdering conform certificatieschema Asbestverwijdering, gepubliceerd in Staatscourant 2018 nr. 68771 paragraaf 3
- MvM Asbestinventarisatie adviseert om ook, indien van toepassing, asbesthoudende materialen in risicoklasse 1 door een deskundig asbest verwijderingsbedrijf, een bedrijf dat beschikt over het Procecertificaat Asbestverwijdering conform certificatieschema Asbestverwijdering, gepubliceerd in Staatscourant 2018 nr. 68771 paragraaf 3, te laten verwijderen;

Risicoklasse	2A
Gebruikte versie classificatiemodel	SMART 2.4 18102022 (ingangdatum 18-10-2022)

Containment RK2A - ex RK3

Voorafgaand aan de werkzaamheden dient een containment te worden ingericht conform het certificatieschema.

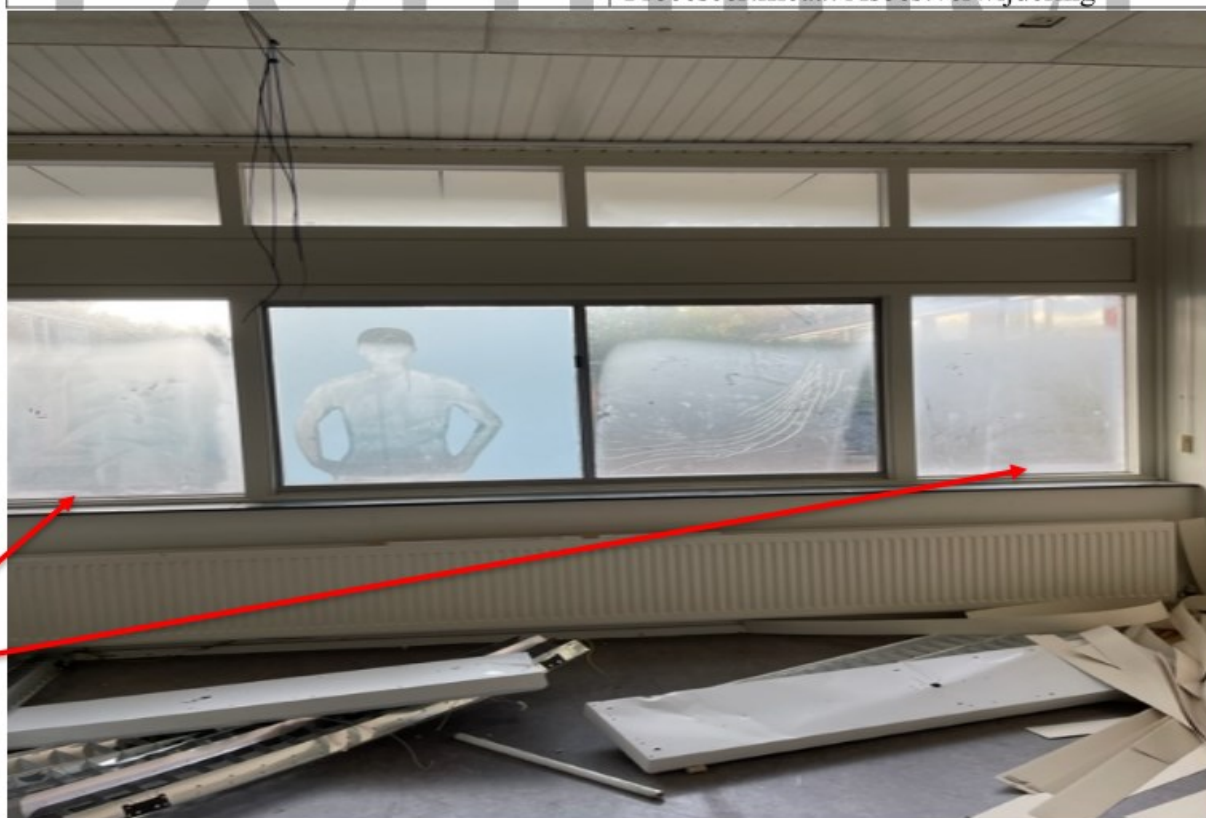
Bron 2

Monstercode	MM-02/MM-03
Locatie en ruimte	<i>Begane grond voorzijde</i>
Bereikbaarheid	Goed
Toepassing	Kit in aluminium kozijnen
Hoeveelheid	10 stuks
Bevestiging	Gespijkerd
Soort asbest	CHR
Percentage	2 - 5 %
Verweerd	Niet
Beschadigd	Niet
Hechtgebonden	Nee
Risicoklasse	1, zie SMA-rt in bijlage
Analysecertificaat	A 00093435.1
Opmerkingen	Verwijdering door bedrijf dat beschikt over Procescertificaat Asbestverwijdering

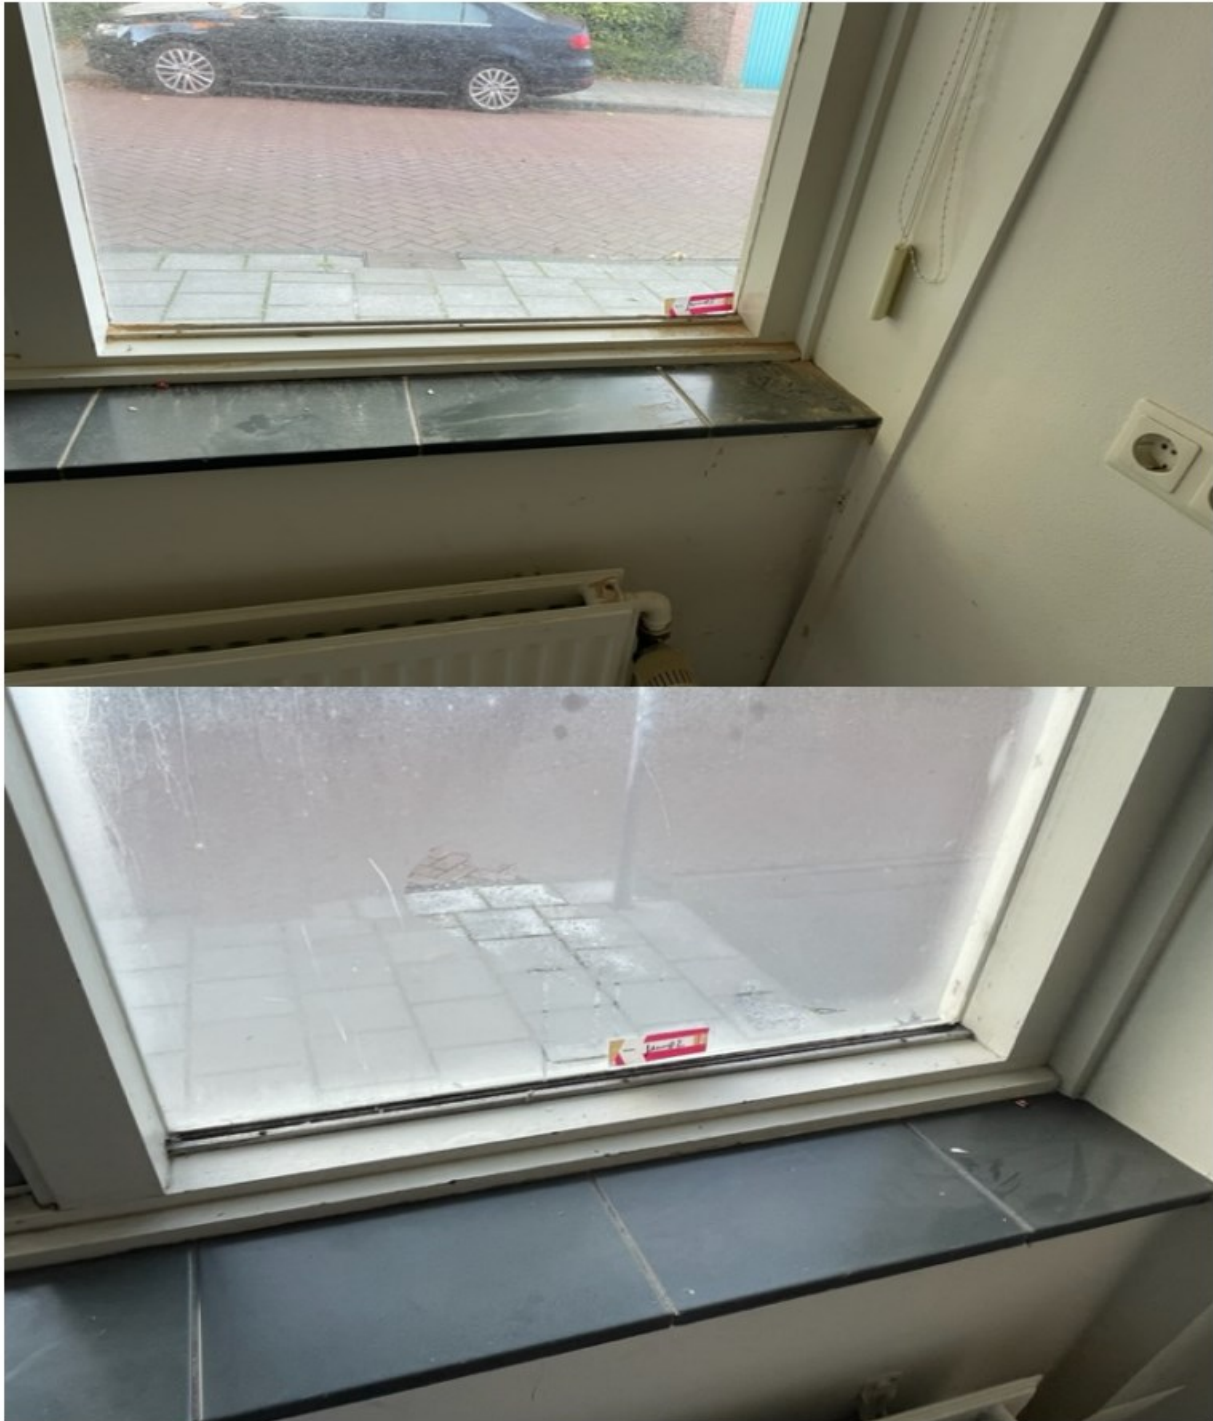
Foto Bron 2

Adres	Athenestraat 31, Haarlem
Projectcode	22.0257
Projectnaam	Gezondheidscentrum
Broncode	MM-03
Bronnaam	Kit in aluminium kozijnen

Productspecificatie	Beglazingskit
Hechtgebondenheid	Hechtgebonden
Hoeveelheid asbest	10 stuks
Percentage Chrysotiel	2 -5 %
Percentage Amfibool asbest	< 0.1 % (niet aantoonbaar)
Analysecertificaatnummer	A00093435.1

Bevestiging	Gekit
Binnen / buiten	Buiten
Beschadiging	Niet
Verweerdheid	Niet

Risicoklasse	1
Gebruikte versie classificatiemodel	SMART 2.4 18102022 (ingangdatum 18-10-2022)

Het werkgebied dient afgezet/gemarkeerd te worden.

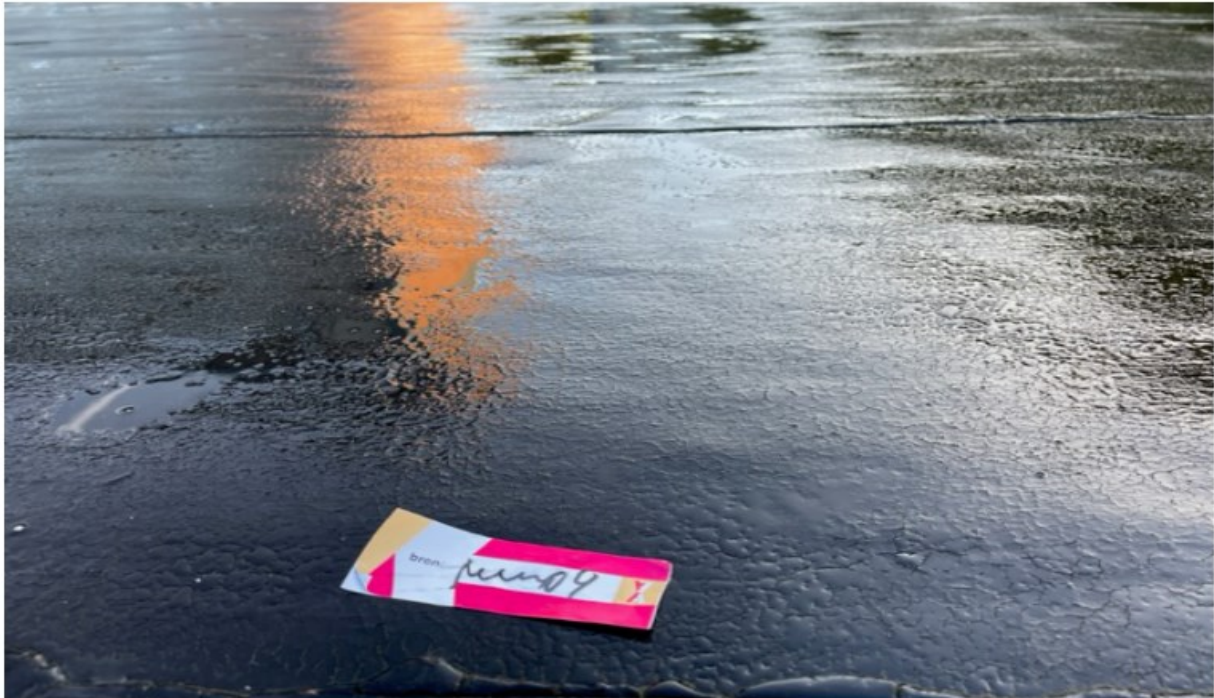
Foto Bron 3

Monstercode	MM-04
Locatie en ruimte	Dak
Bereikbaarheid	Goed
Toepassing	Dakbedekking
Hoeveelheid	n.v.t.
Bevestiging	n.v.t.
Soort asbest	n.k.a.
Percentage	n.k.a.
Verweerd	n.v.t.
Beschadigd	n.v.t.
Hechtgebonden	n.v.t.
Risicoklasse	n.v.t.
Analysecertificaat	A 00093435.1
Opmerkingen	Geen
