RAPPORTAGE VISUELE INSPECTIE NA ASBESTVERWIJDERING

Burgemeester Fenemaplein 2
Zandvoort
Aanbouw Oostzijde

Projectnummer: 21.30019/1/1.1
Datum uitvoering: 20-3-2021
Inspecteur: [REDACTED]
Soort verrichting: Buitensanering
Geïnspecteerd gebied / ruimte: Luifel balkonzijde.
Opdrachtgever: [REDACTED]
Contactpersoon: [REDACTED]
Vestigingsadres: Postbus 16
Vestigingsplaats: Alphen a/d Rijn
Uw referentie: 658345
Datum rapportage: 22-3-2021

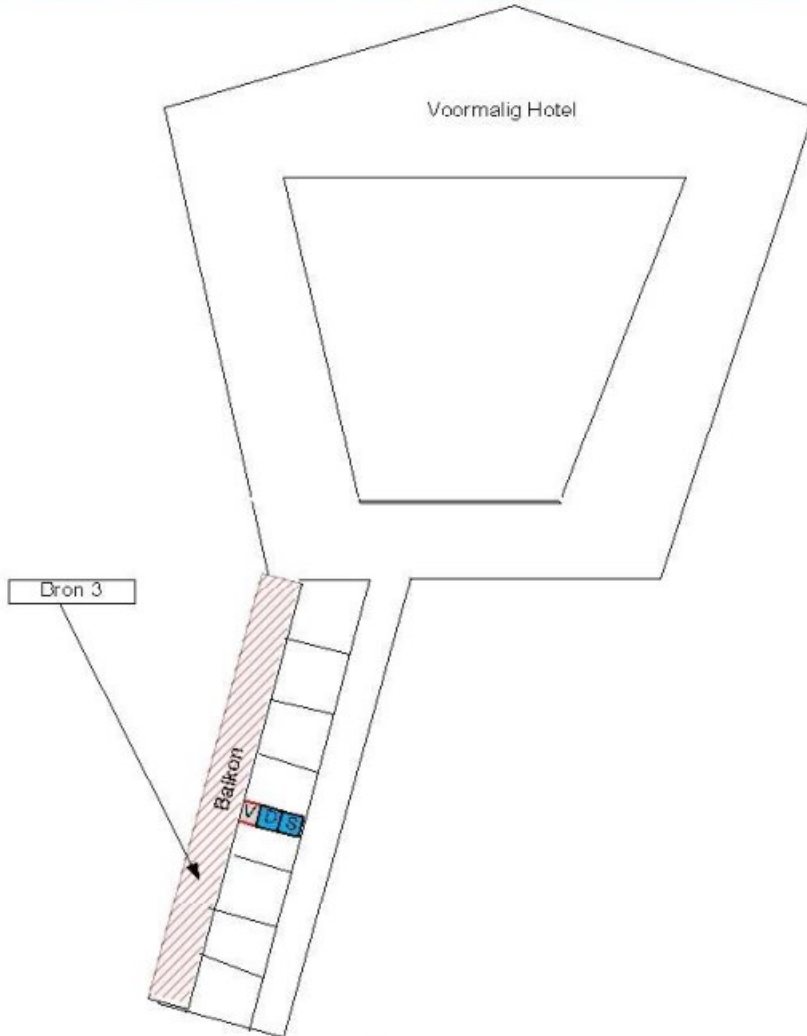
Bijlage situatie schetsen

BETREFT HIER EEN SCHEMATISCHE TEKENING EN IS NIET OP SCHAAF OF KAN AFWIJKEN VAN WERKELIJKHEID

eurofins Sanitas Inspections		LEGENDA	
Saneringsbedrijf : Vlasman Inspecteur : M de Kluis Adres : Burgemeester Fenemapplein 2 Plaats : Zandvoort Referentie nummer : 658345 DT/Ver. : G Arupa Ruimte : Hotel		<ul style="list-style-type: none"> onderdruk deco Inspectiegebied afzetlint transit route 	<ul style="list-style-type: none"> X pomp/filter nr. ● kleefmonster nr. ▲ waarschuwbord A asbestbron
EXTRA TOOLS	<div style="display: flex; align-items: center; justify-content: center;"> <div style="width: 20px; height: 20px; border: 1px solid black; background-color: #2196f3; margin-right: 5px;"></div> <div style="font-size: 10px; margin-right: 5px;">flens (nr.)</div> </div>	<div style="display: flex; align-items: center; justify-content: center;"> <div style="width: 20px; height: 20px; border: 1px solid black; background-color: #ffeb3b; margin-right: 5px;"></div> <div style="font-size: 10px; margin-right: 5px;">ca. mtr</div> </div> <p style="font-size: 8px; margin-top: 5px;">← ca. mtr → Inspectiegebied bij niet voldoen aan de 5 mtr zone.</p>	AFMETING INSPECTIEGEBIED
