**Onderwerp:** RE: Sint Aagtenpark/Aagtendijk foto's- water met een smaakje?

Gisteren heb ik een controle uitgevoerd bij de Aagtenbelt. De controle heb ik gedaan aan de hand van de rapportage van 2022. De rapportage van 2023 was niet aanwezig. De punten die ik heb gecontroleerd van het rapport betreffen:

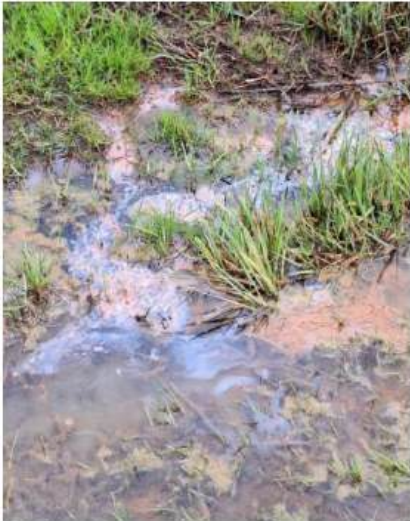
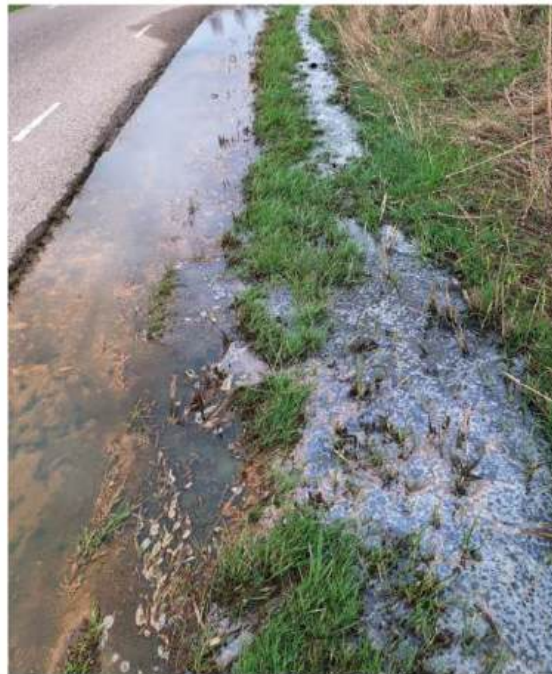
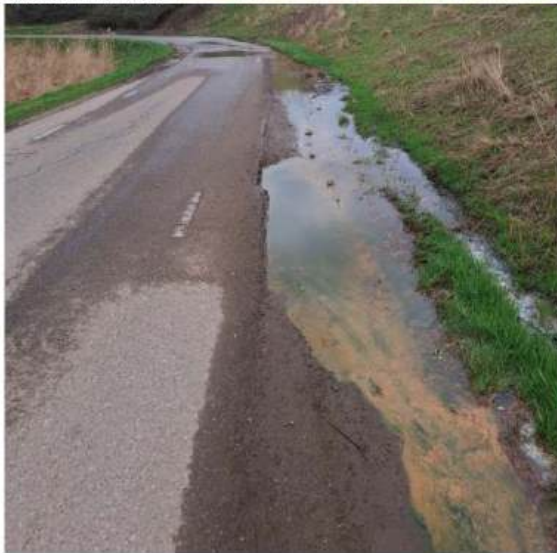
Hiernaast heb ik ook gekeken naar het water en op drietal plekken een ph-strip afgenomen waarbij de PH-waarde 7 blijft. Echter snap ik wel in waarom hier vragen over worden gesteld, zie foto's. Het lijkt op een soort algachtige laag.

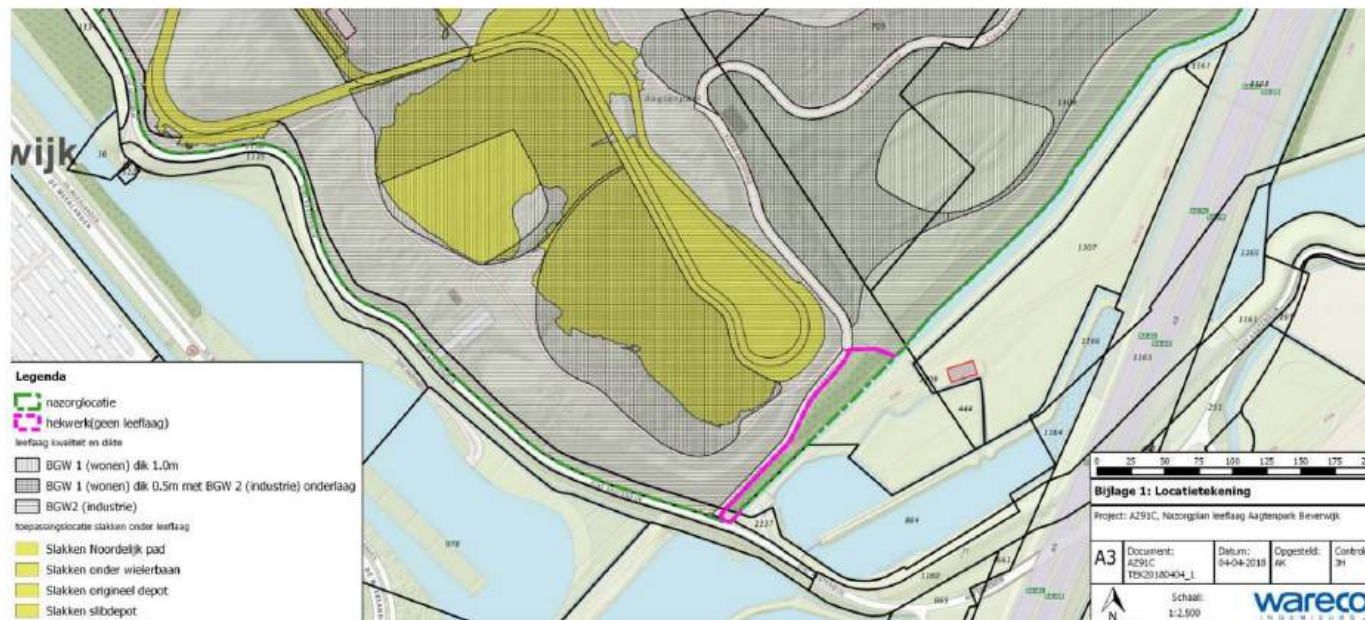
Voorts zijn op deze voormalige stortlocatie ook staalslakken toegepast. Het grondwater onder deze staalslakken wordt ook gemonitord. Hierin zijn geen verhoogde pH en/of chroom aangetroffen. Bovendien zijn de staalslakken

toegepast op ruime afstand van de weg (meest meer dan 100m, zie situatietekening hieronder) met een grondlaag van tenminste 1 meter dik.

Het aangetroffen water en zand/klei op de weg is vermoedelijk regenwater dat tot een geringe diepte in de bodem is geïnfiltreerd en vanwege de beperkte doorlatendheid is uitgespoeld naar de weg. Vermoedelijk is de verkleuring in het water ontstaan door opgeloste kleideeltjes en/of organisch materiaal (humuszuren) uit de schone deklaag (bovenste meter).

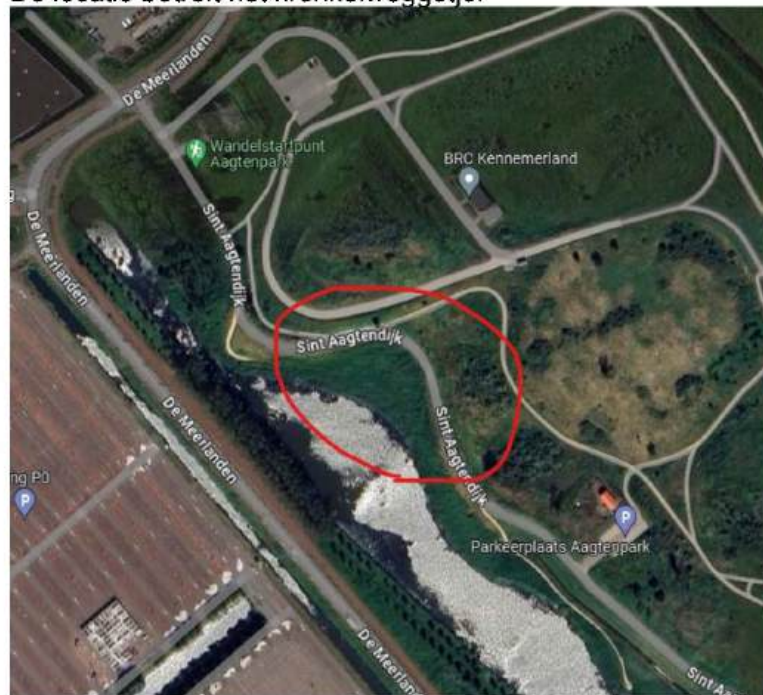
De locatie betreft het kronkelweggetje:
