**Onderwerp:** Aagtenpark Beverwijk

**Onderwerp** Wet bodembescherming (Wbb) instemmen monitoringsresultaten, locatie Sint Aagtenpark (Aagtenbelt CAIJ-belt) te Beverwijk, locatiecode NH037500251

## **Saneringsonderzoek en saneringsplan grondwaterverontreiniging Aagtenpark te Beverwijk**

Kenmerk KG95D RAP20140625  
Datum 25-06-2014  
Status Definitief

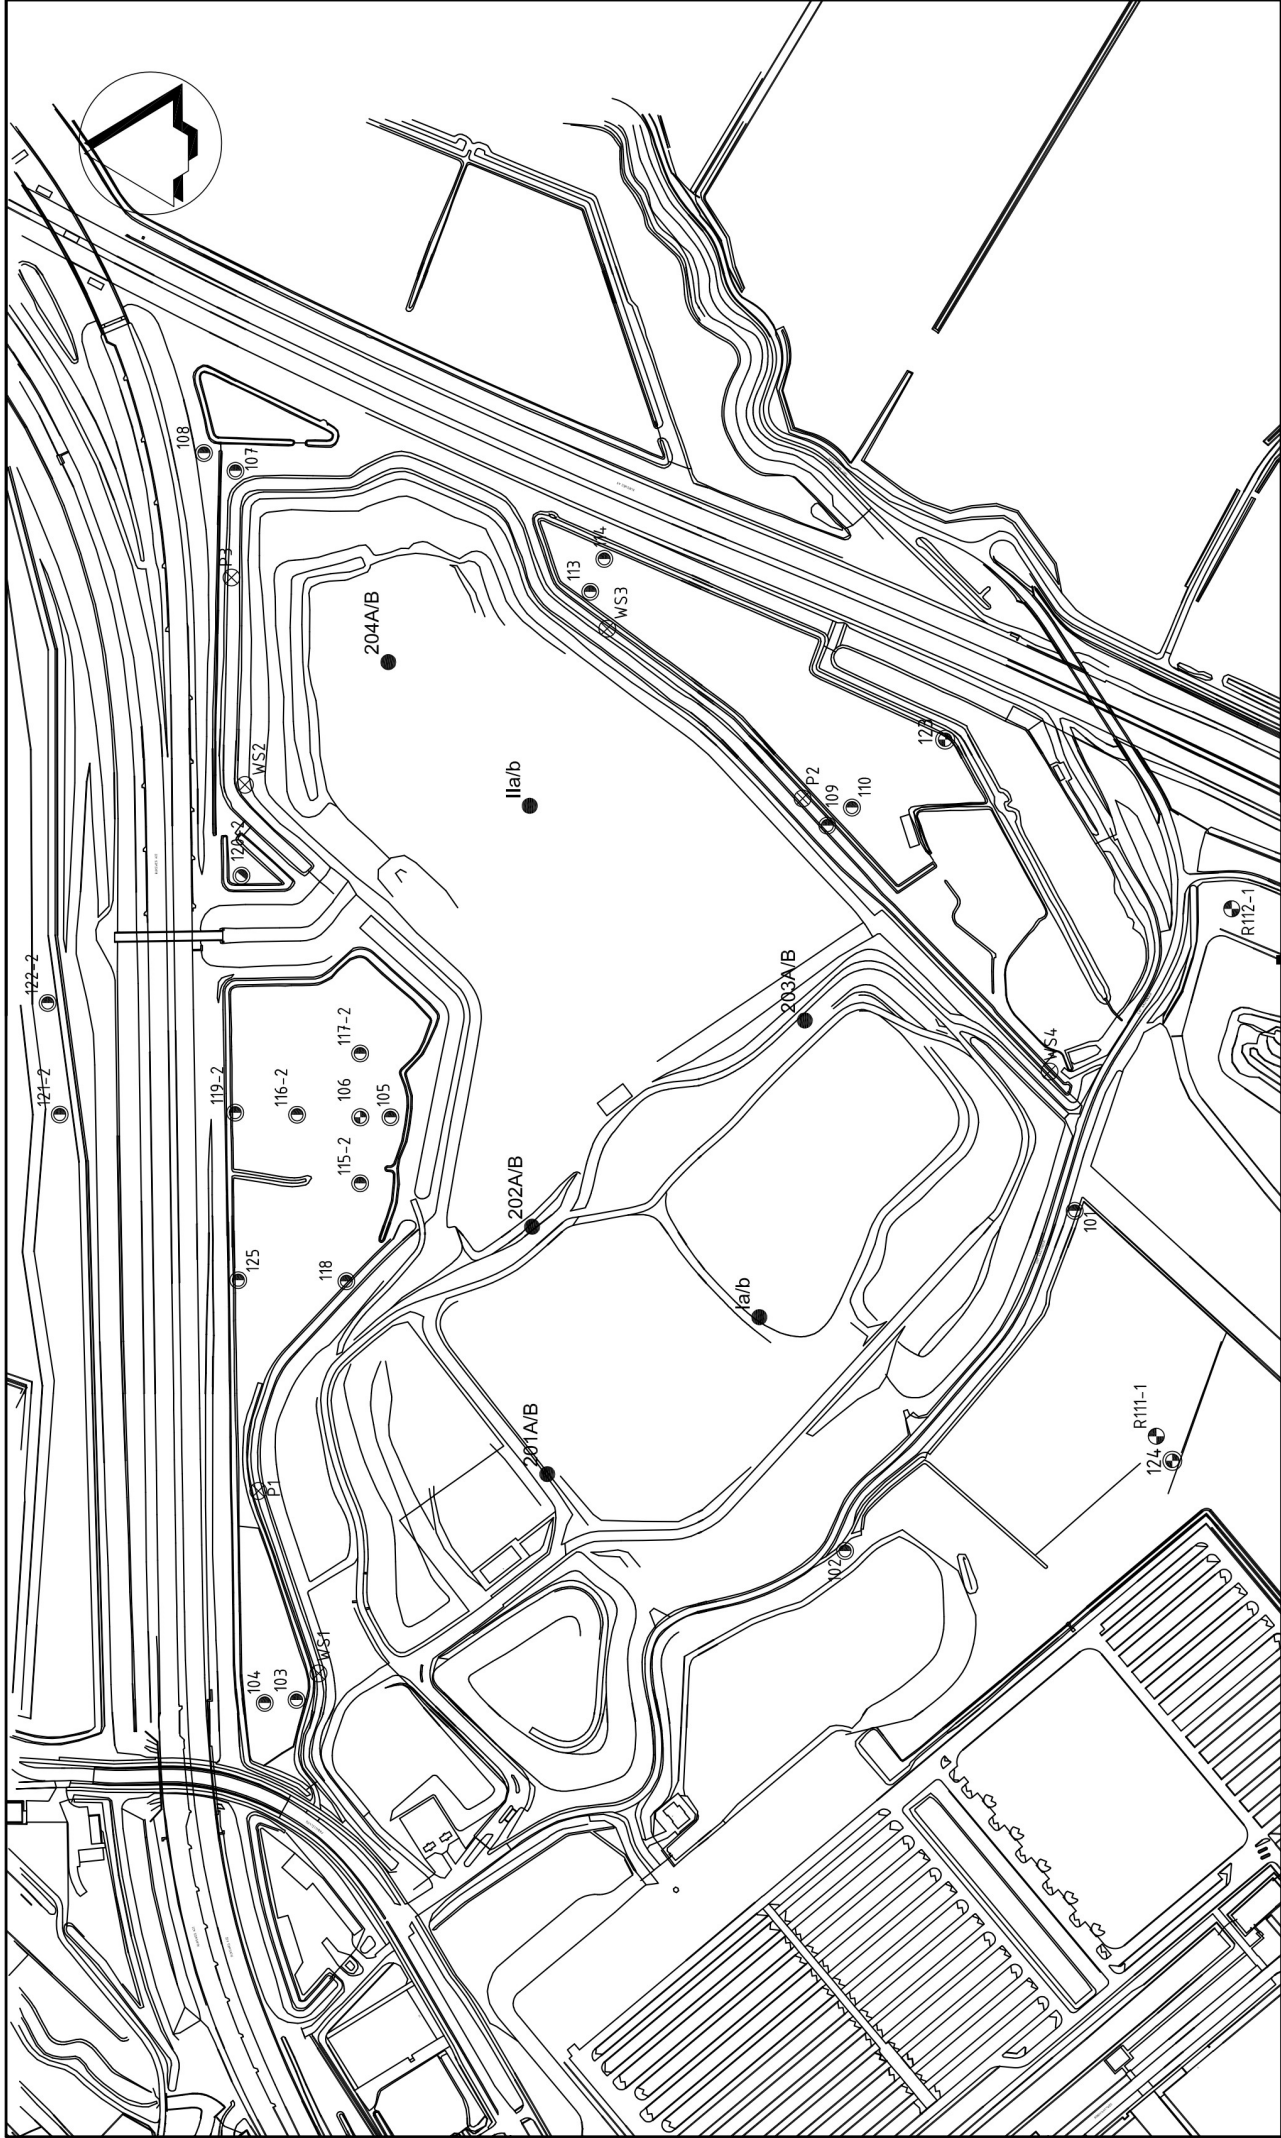
Bijlage 2: Locatietekening

Saneringsonderzoek en Saneringsplan  
CADJ- en Aagtenbelt te Beverwijk.
