Visuele inspectie leeflaag Aagtenpark te Beverwijk 2021

22 november 2021

Titel	Visuele inspectie leeflaag Aagtenpark te Beverwijk 2021
Opdrachtgever	Gemeente Beverwijk
Projectleider	[REDACTED] - [REDACTED]
Auteur(s)	[REDACTED]
Uitvoering meet- en inspectiewerk	[REDACTED] [REDACTED] [REDACTED]
Projectnummer	1266817
Aantal pagina's	7
Datum	22 november 2021
Handtekening	[REDACTED]

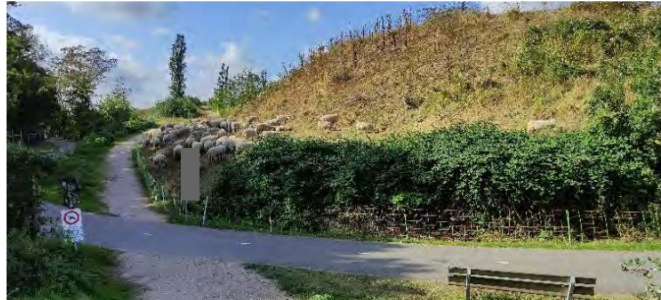
- Een opvallende verandering is dat er schapen lopen op het steile talud bij de wielerved. Er zijn veel kale plekken te zien (o.a. foto 11, 12, 16, 17, 45, 152, 164). Vooral bij 16 en 17 lopen de schapen paadjes op het talud. Vooralsnog zijn er geen verzakkingen veroorzaakt (behalve bij foto 152). Het wordt afgeraden om de schapen op de taluds te laten grazen in de toekomst, juist de wortels van de begroeiing voorkomt mogelijke verschuivingen. Op de huidige plek zijn al eens verzakkingen geweest. Aan de andere kant van het fietspad (noordzijde) hebben de schapen ook gelopen, hier is dat geen enkel probleem

Foto 26: 45a schapen op het tablud

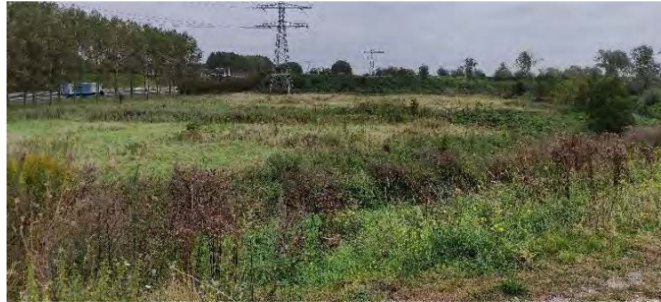
Foto 44: 68 Noordkant Aagtenpark

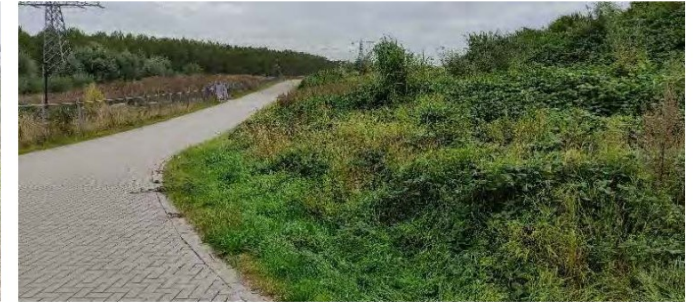
Foto 45: 70 Fietspad

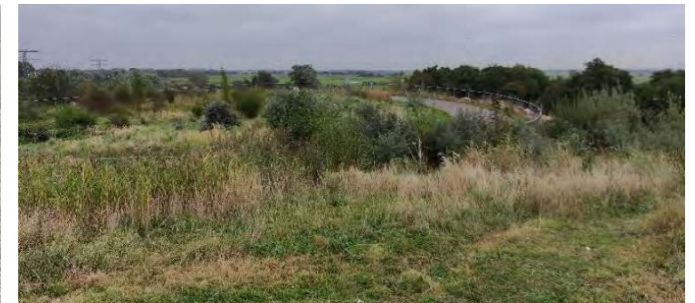
Foto 48: 82a Overzicht zuidkant Aagtenpark

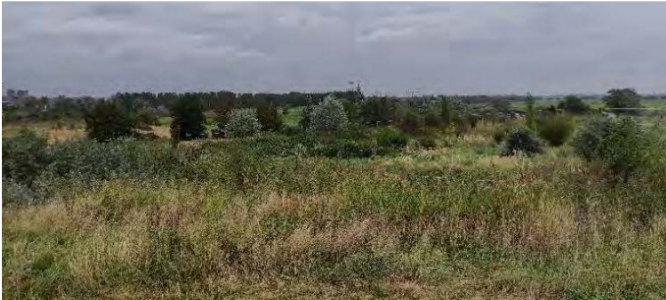
Foto 49: 82b Overzicht zuidkant Aagtenpark

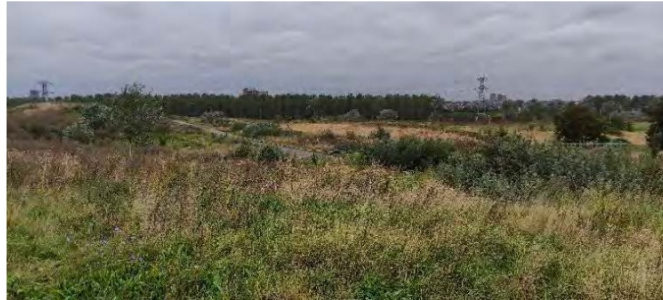
Foto 50: 82c Overzicht zuidkant Aagtenpark

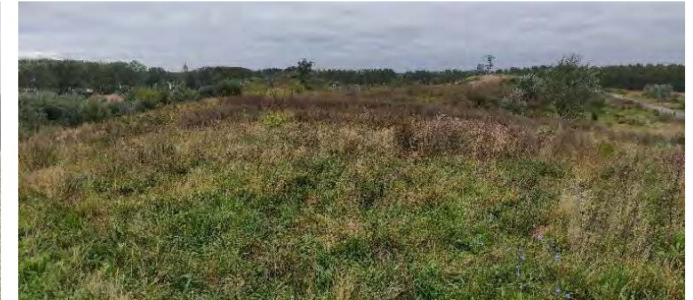
Foto 51: 82d Overzicht zuidkant Aagtenpark

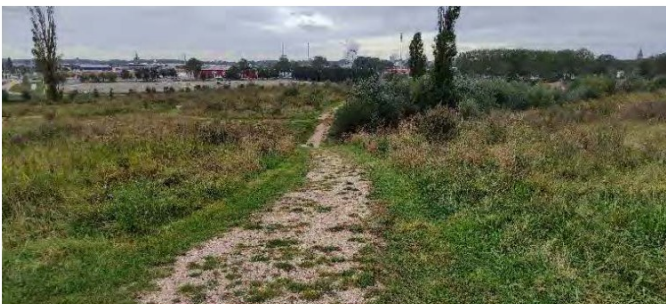
Foto 52: 82e Overzicht zuidkant Aagtenpark

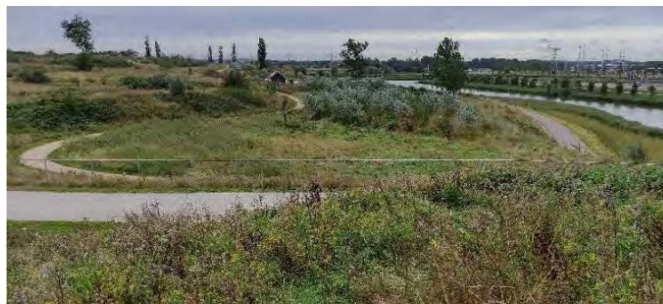
Foto 53: 83a Overzicht noordwestkant Aagtenpark

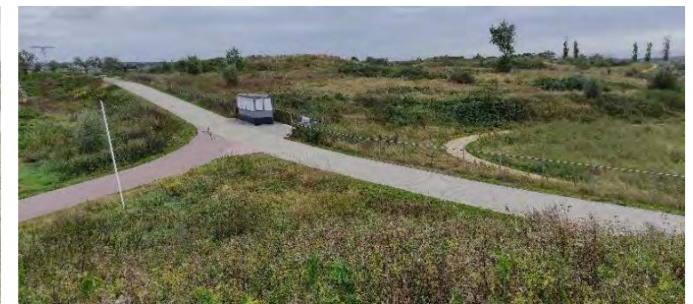
Foto 54: 83b Overzicht noordwestkant Aagtenpark

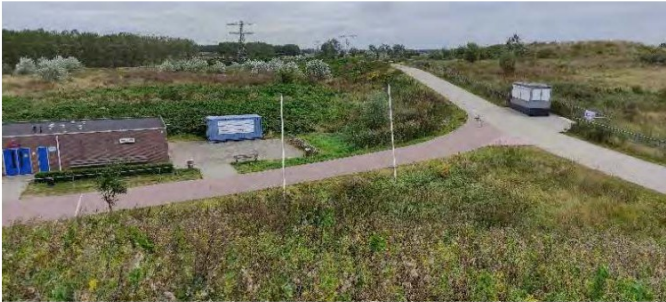
Foto 55: 83c Overzicht noordwestkant Aagtenpark

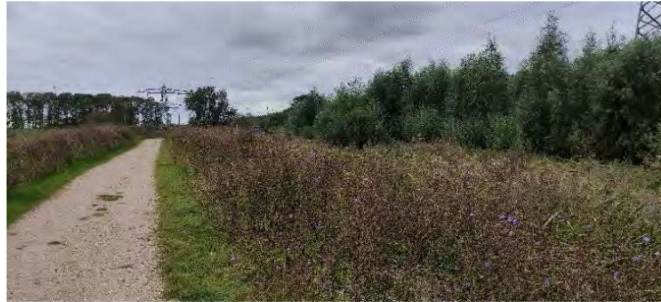
Foto 56: 85 mollengaten niet meer zichtbaar door struiken

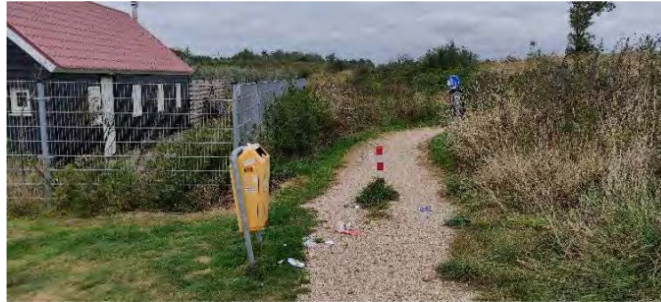
Foto 62: 153 Prullenbak slecht onderhouden

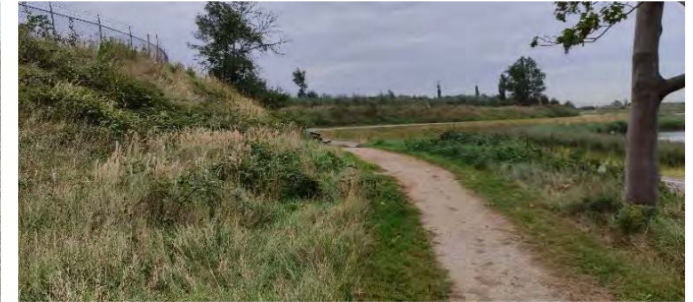
Foto 63: 154 Wandelpad oostkant Aagtenpark

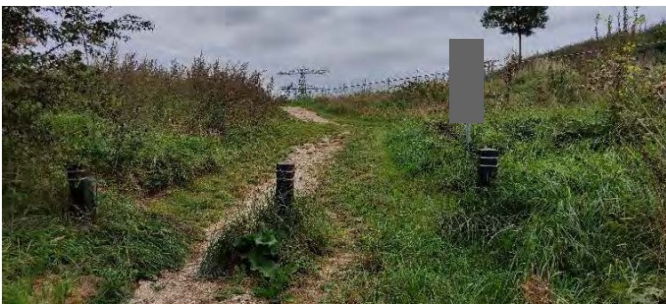
Foto 64: 155 Wandelpad

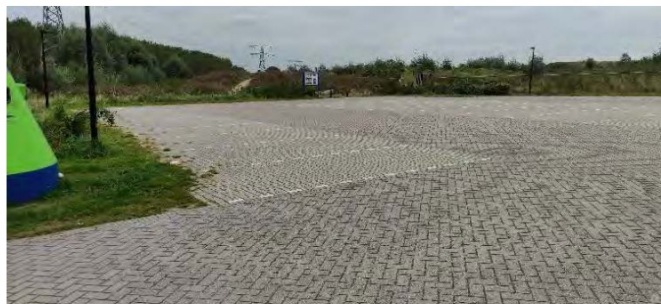
Foto 65: 156 Parkeerterrein

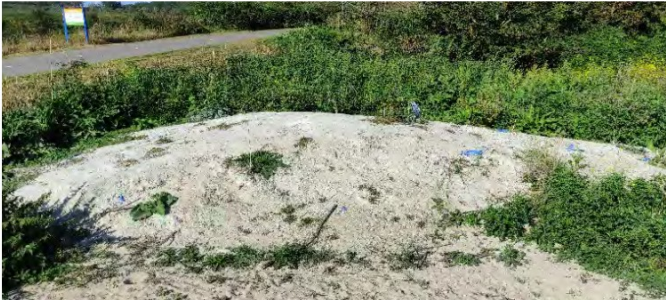
- Op het gehele terrein is op de licht begroeide plekken puin (fijn/middel) aan het maaiveld te zien. Aangezien dit ook in de voorgaande jaren is waargenomen kan worden aangenomen dat het puin van de deklaag is. Het puin wordt steeds beter zichtbaar wordt door uitspoeling
- Schelpenpaden en het wandelpad bij de wielerved dreigen overwoekerd te worden. Hierdoor kan er geen goede inspectie hiervan plaatsvinden (foto's 20, 81, 159)
- Aan de Noordzijde is er naast het fietspad een hoop zand en een hoop beton geplaatst (foto's 162, 163)

Foto 73: 163b zand en beton dump

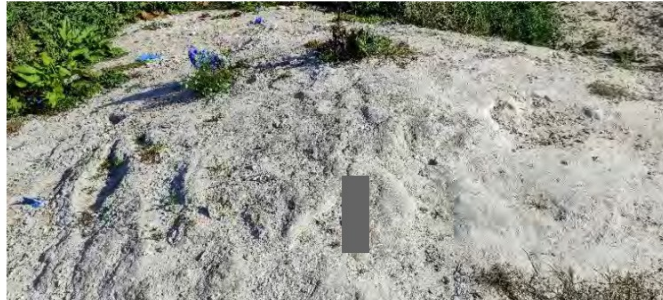
Foto 74: 163c zand en beton dump15
