Visuele inspectie leeflaag Aagtenpark te Beverwijk 2021

4 november 2021

In opdracht van Gemeente Beverwijk is TAUW in 2018 gestart met de monitoring van de leeflaag van het Aagtenpark in Beverwijk. Onderhavig rapport betreft een overzicht van de vierde monitoringsronde met conclusies van oktober 2021.

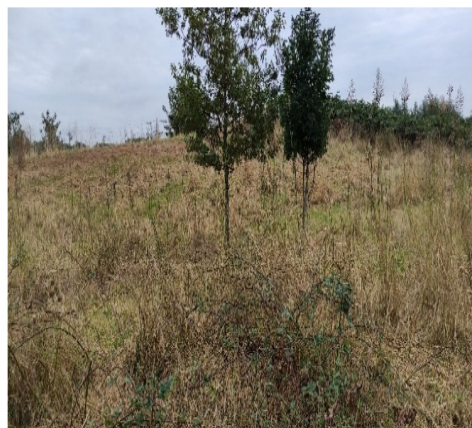
Foto 3: 13 Talud wielerbaan

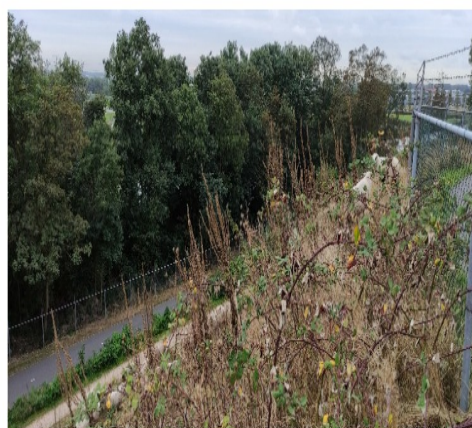
- Een opvallende verandering is dat er schapen lopen op het steile talud bij de wielerved. Er zijn veel kale plekken te zien (o.a. foto 11, 12, 16, 17, 45, 152, 164). Vooral bij 16 en 17 lopen de schapen paadjes op het talud. Vooralsnog zijn er verzakkingen veroorzaakt (behalve bij foto 152). Het wordt afgeraden om de schapen op de taluds te laten grazen in de toekomst, juist de wortels van de begroeiing voorkomt mogelijke verschuivingen. Op de huidige plek zijn al eens verzakkingen geweest. Aan de andere kant van het fietspad (noordzijde) hebben de schapen ook gelopen, hier is dat geen enkel probleem

Foto 6: 16 Talud wielerbaan

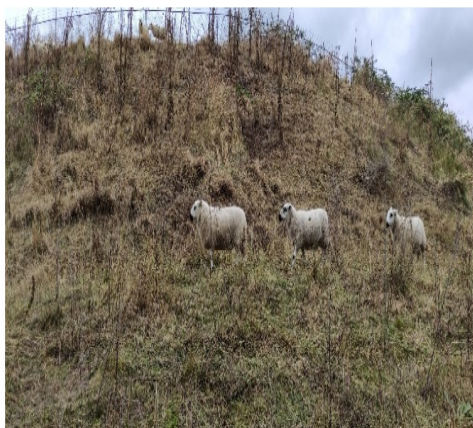
Foto 7: 17 Talud wielerbaan

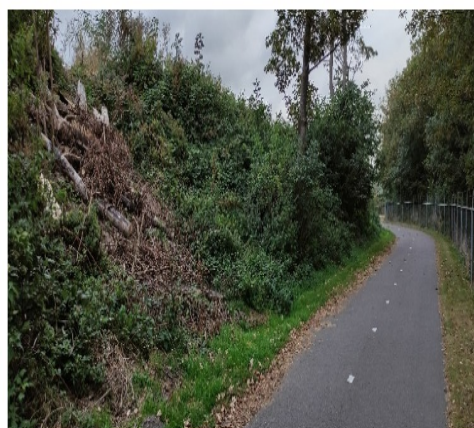
Foto 12: 22 Talud zuidkant Aagtenpark

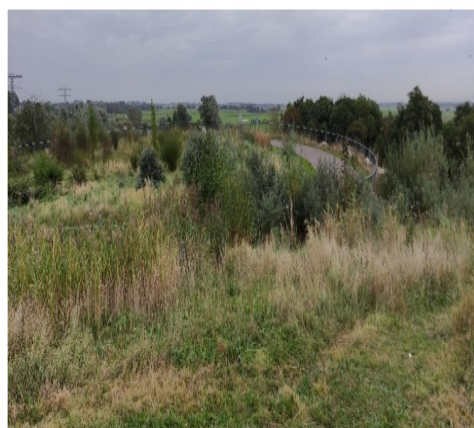
Foto 47: 81 pad raakt steeds meer overwoekerd

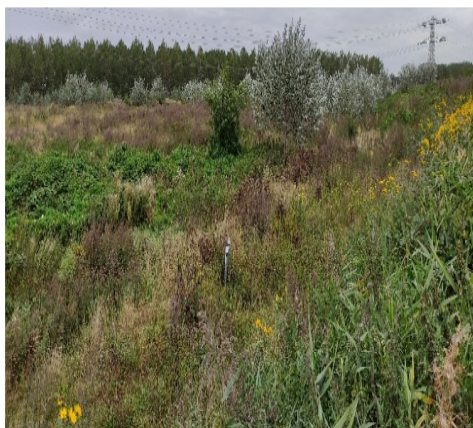
Foto 66: 157 bankjes en prullenbak worden overwoekerd

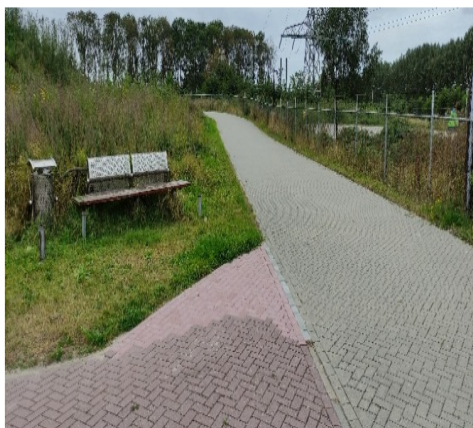
- Het wandelpad (klein rondje) bij de wielervedel is nog steeds niet onderhouden en onbegaanbaar/helemaal verdwenen.
- Asfalt openbare fietspad; een aantal scheuren en een rare bulten maar deze zijn al gemarkeerd dus ik verwacht dat dit binnenkort gerepareerd wordt.

Foto 67: 158 wandelrondje geheel overwoekerd

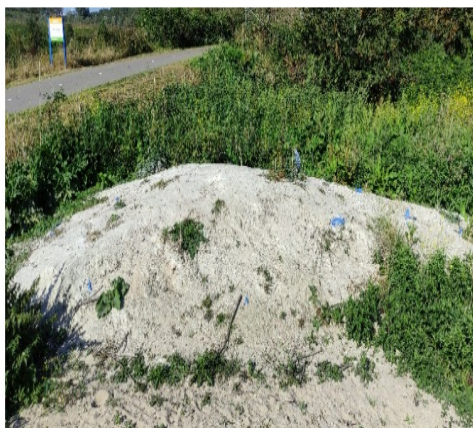
- Op het gehele terrein is op de licht begroeide plekken puin (fijn/middel) aan het maaiveld te zien. Aangezien dit ook in de voorgaande jaren is waargenomen kan worden aangenomen dat het puin van de deklaag is. Het puin wordt steeds beter zichtbaar wordt door uitspoeling
- Schelpenpaden en het wandelpad bij de wielerved dreigen overwoekerd te worden. Hierdoor kan er geen goede inspectie hiervan plaatsvinden (foto's 20, 81, 159)
- Aan de Noordzijde is er naast het fietspad een hoop zand en een hoop beton geplaatst (foto's 162, 163)

Foto 72: 163a zand en beton dump
